**СЛУЖБА ГОСУДАРСТВЕННОЙ ОХРАНЫ ОБЪЕКТОВ
КУЛЬТУРНОГО НАСЛЕДИЯ КАЛИНИНГРАДСКОЙ ОБЛАСТИ**

**Об утверждении охранного обязательства собственника или
иного законного владельца объекта культурного наследия
местного (муниципального) значения**

**ОХРАННОЕ ОБЯЗАТЕЛЬСТВО
СОБСТВЕННИКА ИЛИ ИНОГО ЗАКОННОГО ВЛАДЕЛЬЦА**
объекта культурного наследия, включенного в единый
государственный реестр объектов культурного наследия
(памятников истории и культуры) народов Российской Федерации

«Особняк»

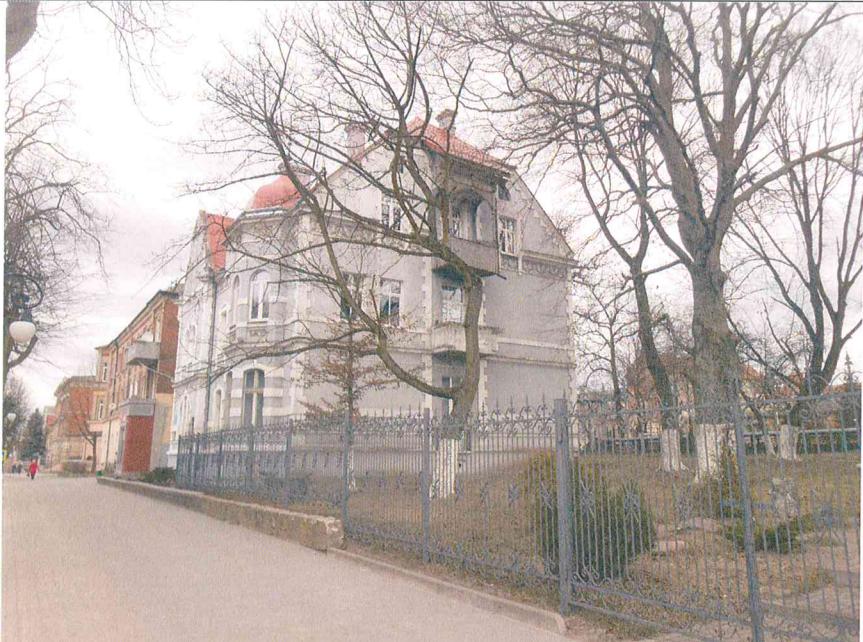
Фото №1

-отмостки: со стороны главного и бокового (северо-западного) фасадов к цоколю примыкает замощение из тротуарной плитки. Плиточное замощение имеет многочисленные просадки и провалы, на плитке выбоины и трещины, межплиточные швы широкие, что способствует проникновению влаги под цоколь (фото № 1, 3, 10, 11);

Общий вид здания с юго-востока.

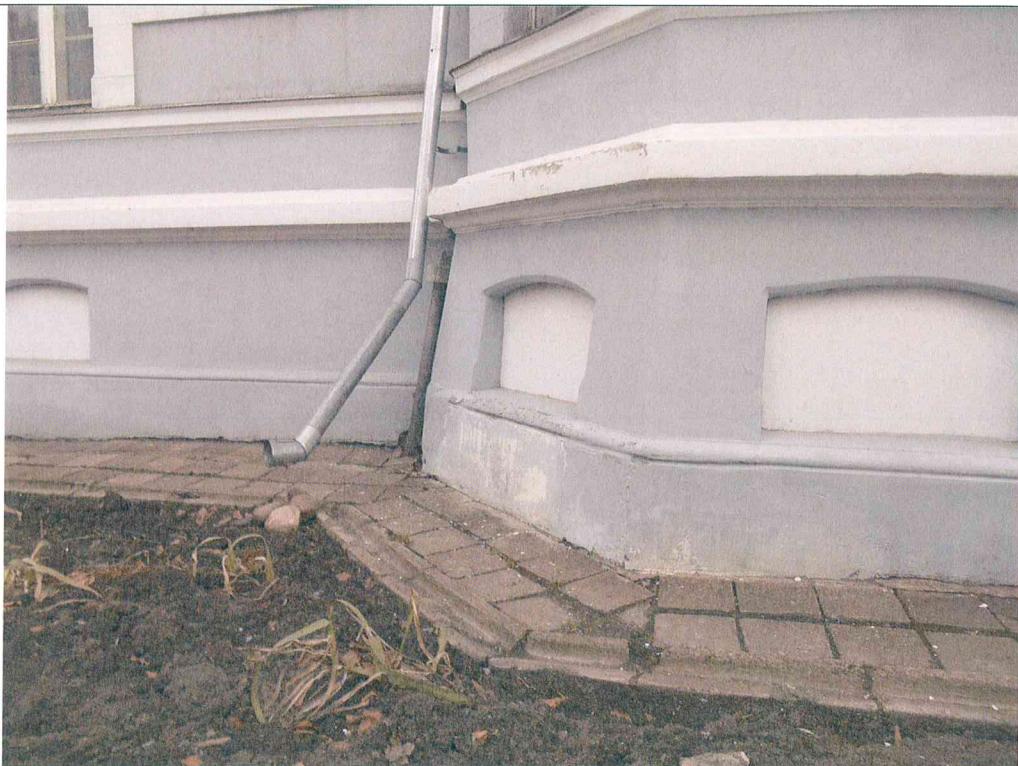
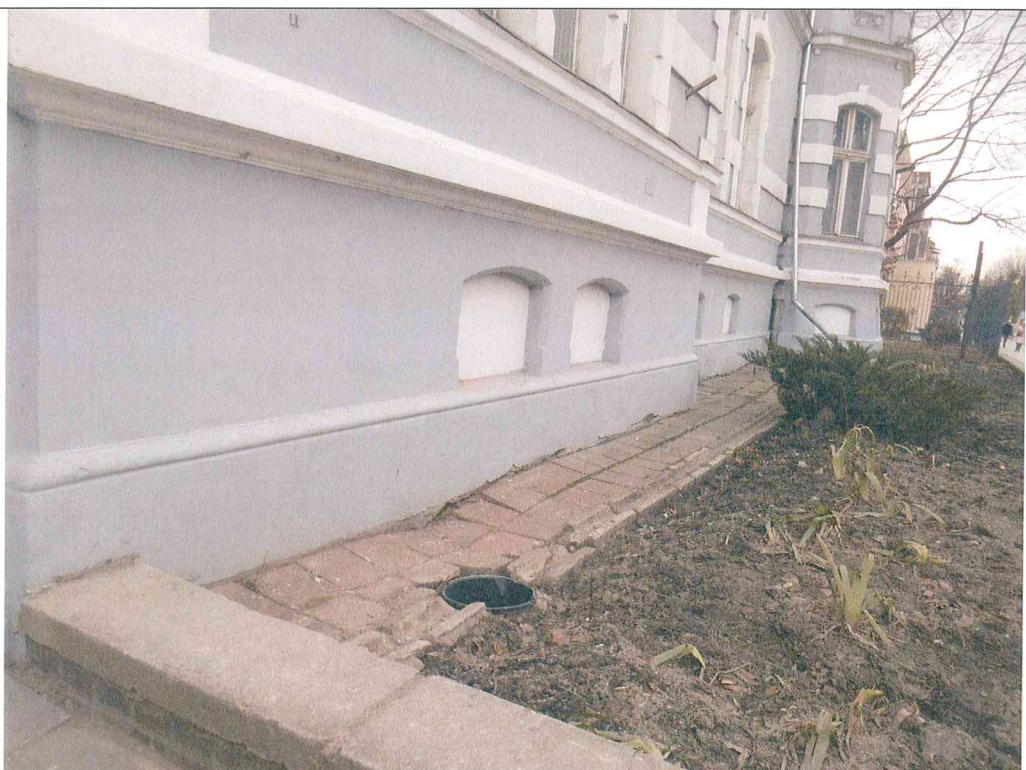
Фото № 3

Главный фасад: цоколи из красного полнотелого кирпича, оштукатурены, окрашены; наблюдаются локальные участки нарушения штукатурного и красочного слоя. Цоколь прорезан оконными проемами с лучковыми перемычками, которые заложены кирпичом, поверхность оштукатурена, окрашена. Отмостки: из тротуарной плитки, межплиточные швы широкие, наблюдаются провалы плиточного замощения.

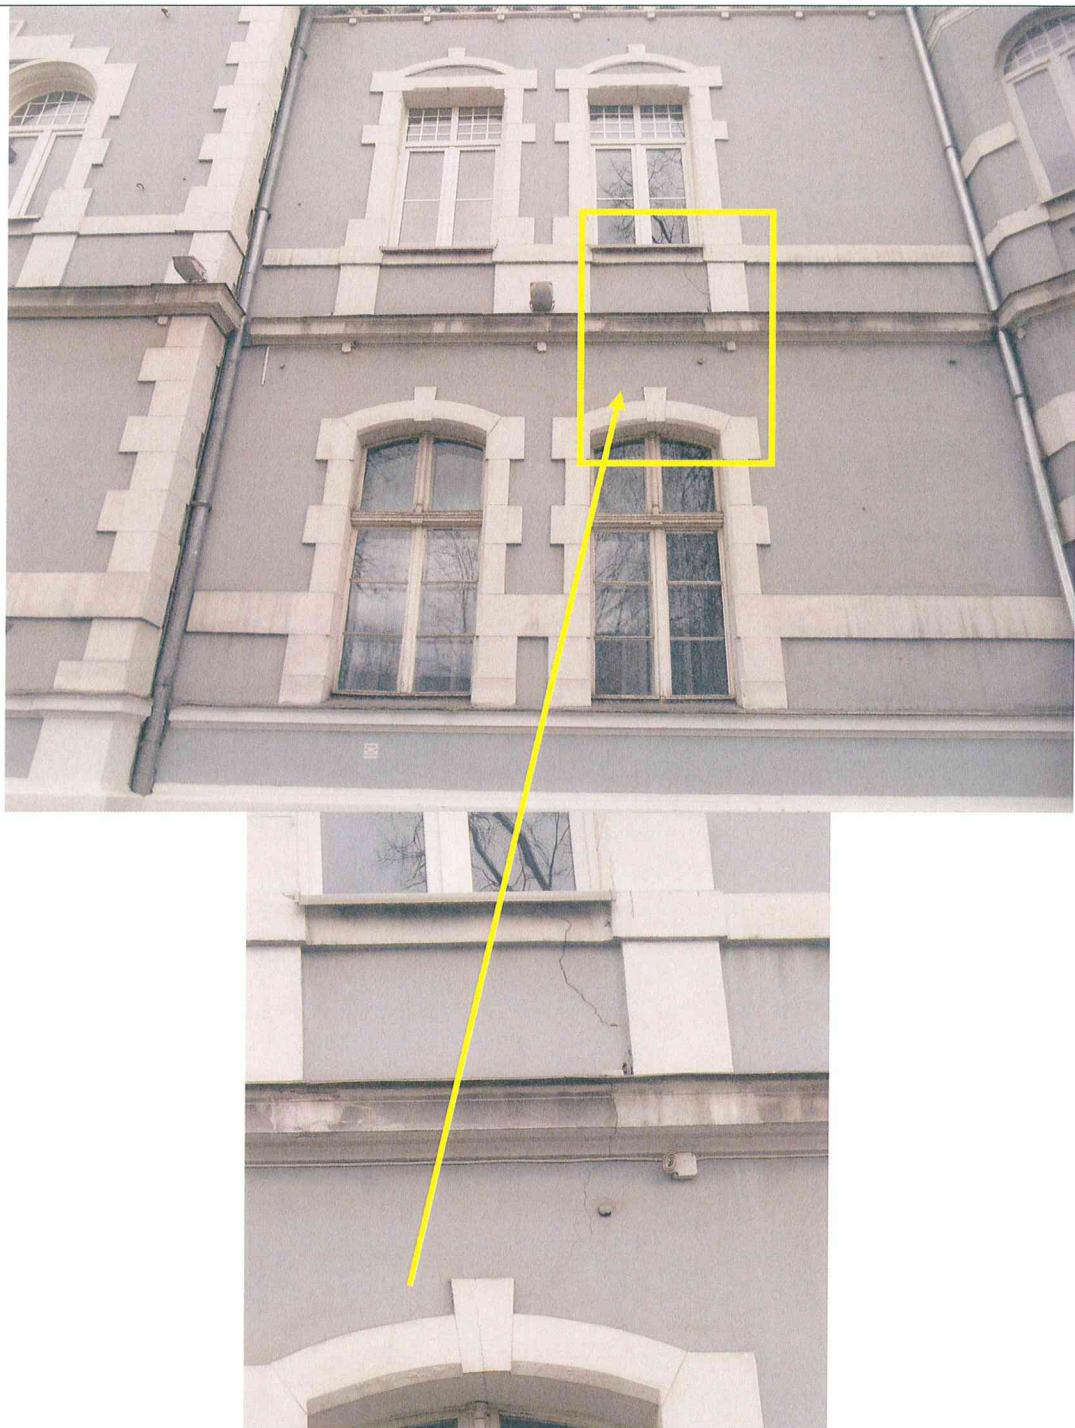
Фото № 4

главный (юго-западный) фасад: в центральной части фасада наблюдается протяженная трещина от подоконника второго этажа второй оконной оси по межэтажному карнизу, включая перемычку оконного проема первого этажа (фото № 4). На фигурном выпукло-вогнутом фронтоне наблюдаются локальные участки утраты штукатурного слоя, местами до кирпича на декоративных элементах, сколы, трещины (фото № 5);

главный фасад: трещина на лучковой перемычке оконного проема первого этажа второй оконной оси; волосяные трещины по штукатурке на полуциркульных перемычках двойного («романского») оконного проема второго этажа; потеря штукатурки над прямыми перемычками двух оконных проемов мансардного этажа. (фото № 4, 5);

Главный фасад: в центральной части фасада наблюдается протяженная трещина от подоконника второго этажа второй оконной оси по межэтажному карнизу, включая перемычку оконного проема первого этажа.

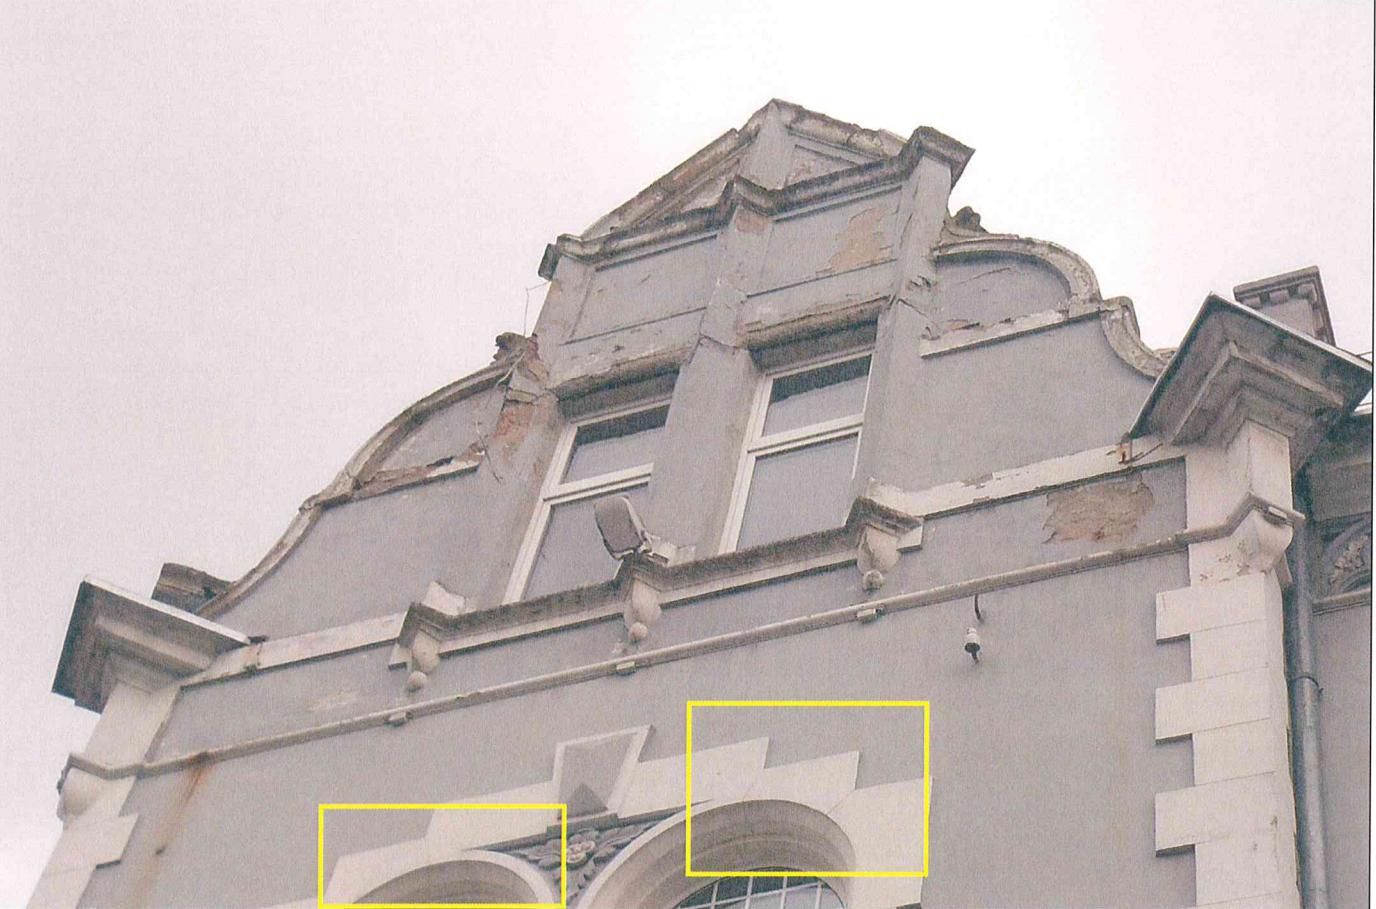
Фото № 5

Главный фасад, фигурный выпукло-вогнутый фронтон: локальные участки утраты штукатурного слоя, местами до кирпича на декоративных элементах, сколы, трещины. Волосяные трещины по штукатурке на перемычках оконных проемах второго этажа. Утрата штукатурки над перемычками оконных проемов мансардного этажа.

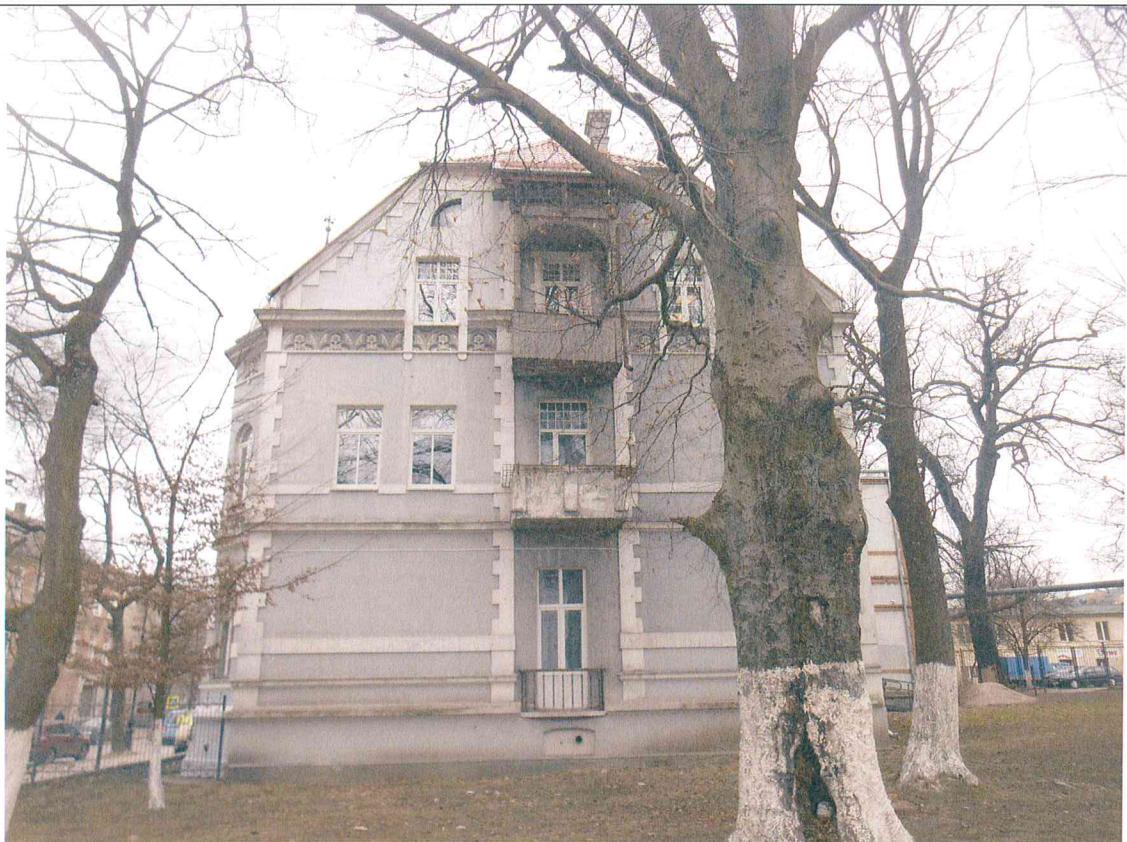
Фото № 6

боковой (юго-восточный) фасад: по всему фасаду наблюдаются трещины по штукатурке (фото № 6, 8);

боковой (юго-восточный) фасад: по всему фасаду наблюдаются волосяные трещины по штукатурке, потёки, загрязнения (фото № 6,7);

Боковой (юго-восточный) фасад.

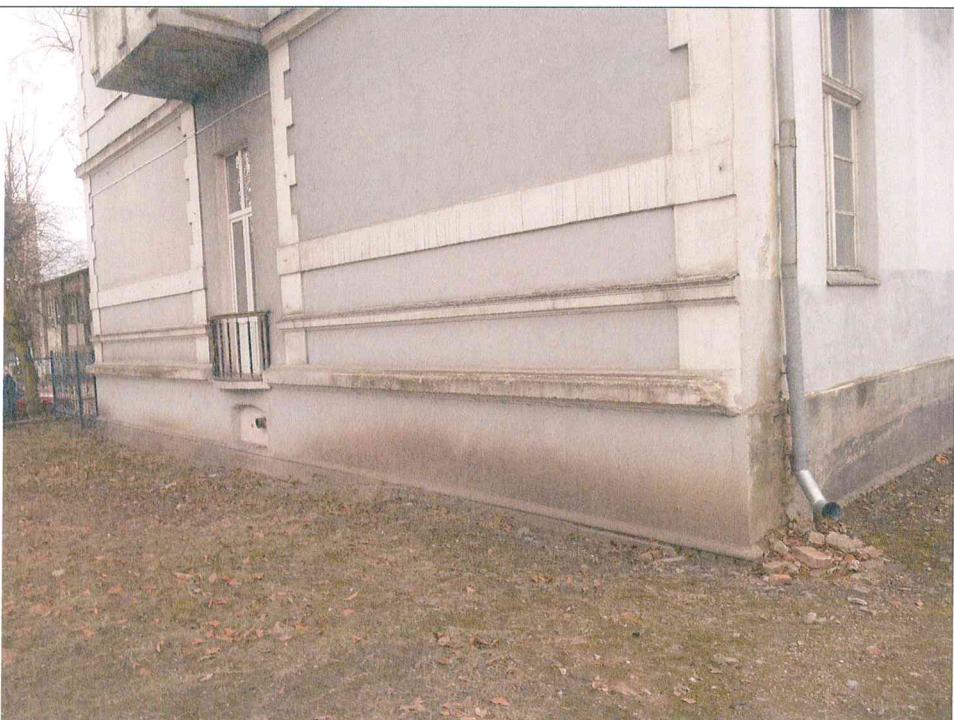
Фото № 7

Боковой (юго-восточный) фасад: с восточной стороны цоколя и в угловой части наблюдается участок отслоения и утраты штукатурки до кирпича, выветривание раствора из швов кладки. Отмостки отсутствуют (засыпаны грунтом). Нижняя часть цоколя засыпана грунтом, систематически увлажняется и загрязняется в результате отсутствия отмостки.

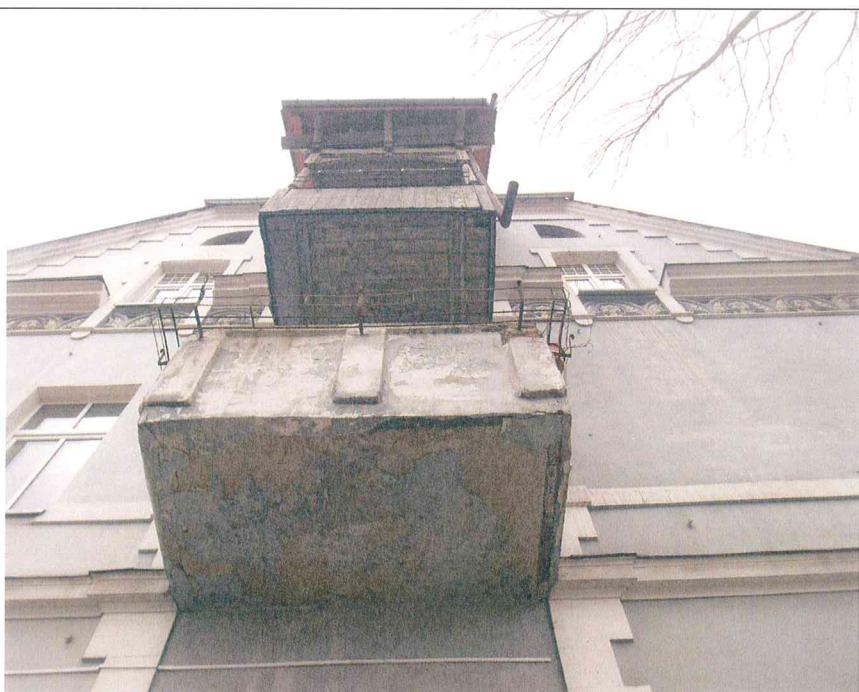
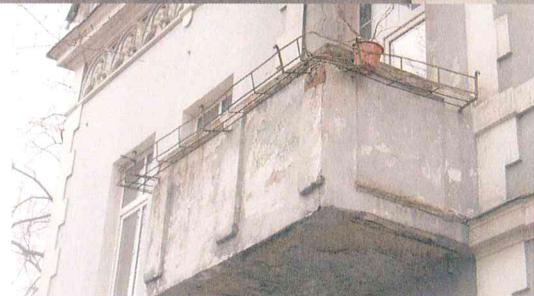
Фото № 8

балкон на уровне второго этажа бокового фасада: площадка балкона армокирпичная, оштукатурена, вследствие переувлажнения штукатурный слой на большей части поверхности утрачен; металлическая арматура обнажена, коррозирована. Парапет кирпичный, оштукатурен, утраты красочного слоя и локально штукатурного до кирпича. Цветочкины металлические, деформированы (фото № 8);

Боковой (юго-восточный) фасад: по всему фасаду наблюдаются волосяные трещины по штукатурке, потёки, загрязнения. Балкон на уровне второго этажа: площадка балкона армокирпичная, оштукатурена, вследствие переувлажнения штукатурный слой на большей части поверхности утрачен; металлическая арматура обнажена, коррозирована. Парапет кирпичный, оштукатурен, утраты красочного слоя и локально штукатурного до кирпича. Цветочницы металлические, деформированы.

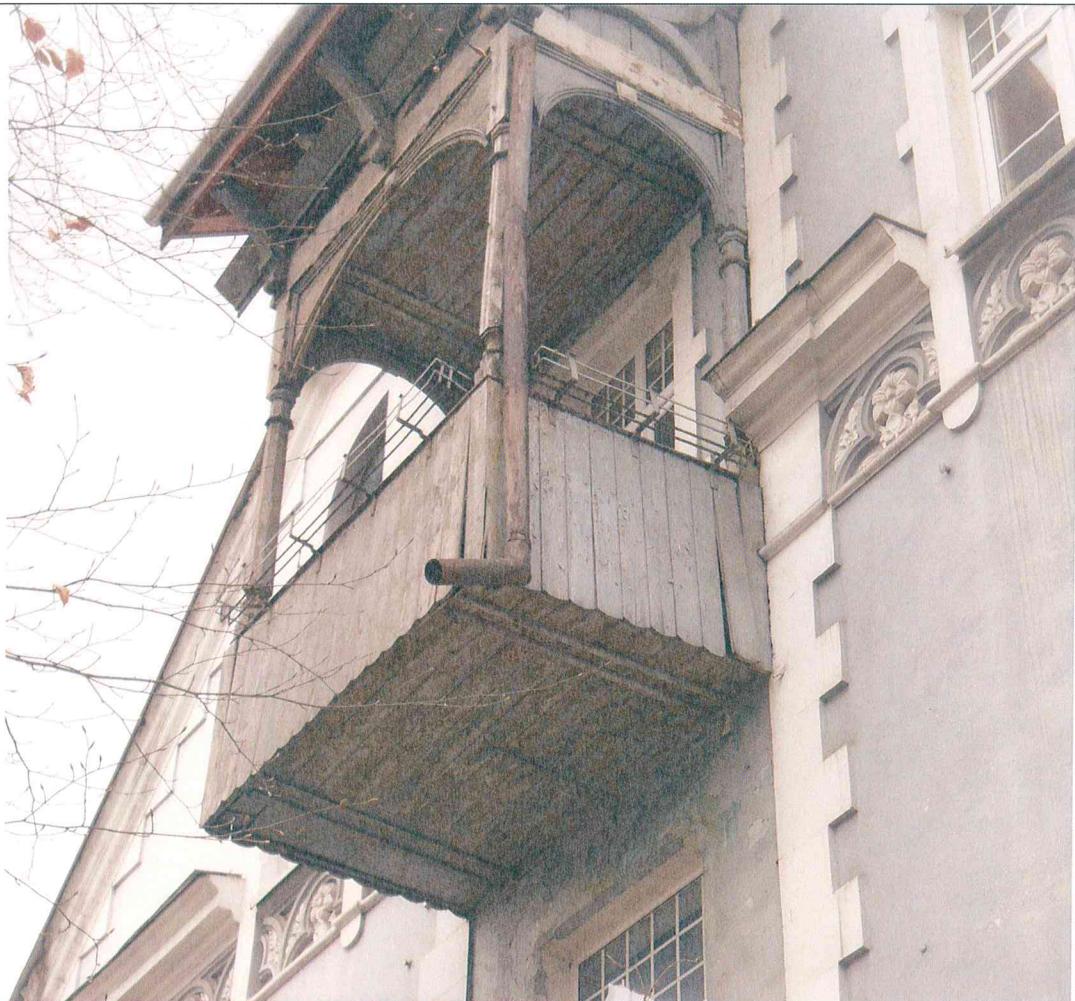
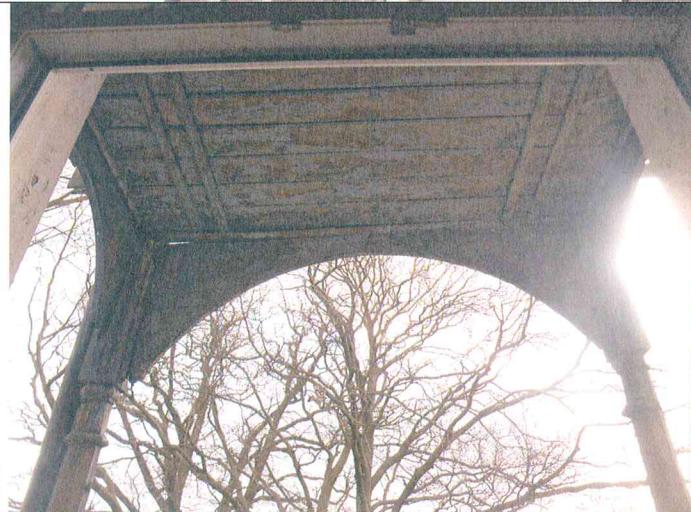
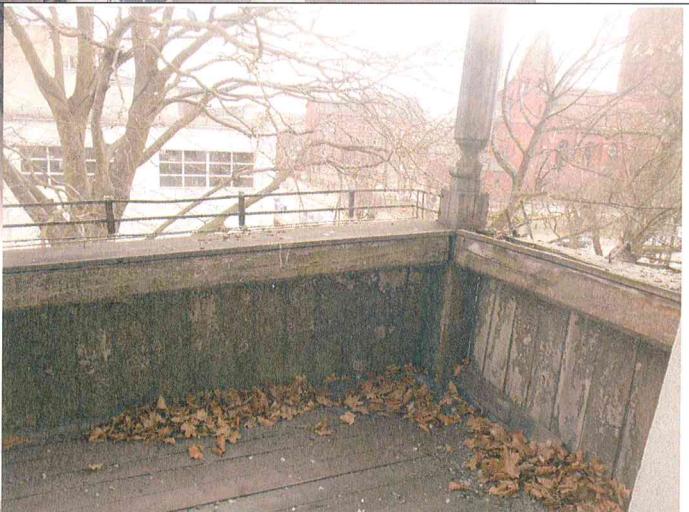
Фото № 9

балкон на уровне мансардного этажа бокового фасада: выполнен из дерева, внешнее крепление конструкции к стене выполнено в виде тонкого металлического уголка не на всю ширину площадки. Нижняя и верхняя части площадки и потолок дощатые, имеются щели, древесина местами прогнила и обветшала, наблюдается провисание досок потолка. Деревянные стойки и консоли имеют трещины. Нарушения крепления внешней обшивки к основанию. Верхняя часть конструкции балкона заложена досками. Участок водосточной трубы не имеетстыковки с водосточным желобом. **Существует опасность обрушения конструкции балкона** (фото № 9);

Боковой (юго-восточный) фасад: балкон на уровне мансардного этажа: выполнен из дерева, внешнее крепление конструкции к стене выполнено в виде тонкого металлического уголка не на всю ширину площадки. Нижняя и верхняя части площадки и потолок дощатые, имеются щели, древесина местами прогнила и обветшала, наблюдается провисание досок потолка. Деревянные стойки и консоли имеют трещины. Нарушения крепления внешней обшивки к основанию. Верхняя часть конструкции балкона заложена досками. Участок водосточной трубы не имеетстыковки с водосточным желобом. Существует опасность обрушения конструкции балкона.

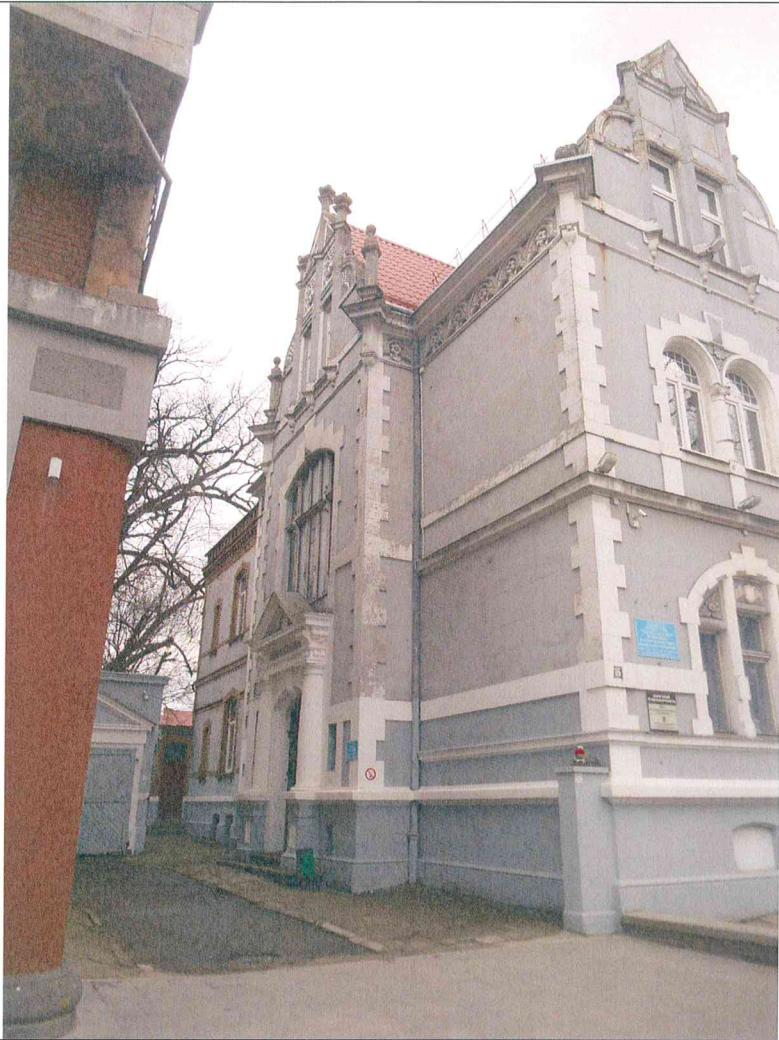
Фото № 10

боковой (северо-западный) фасад: красочный слой загрязнен, фрагментарно утрачен, на ризалите трещины и нарушения красочного и штукатурного слоя на русте (фото № 10,12,13);

Боковой (северо-западный) фасад. Красочный слой загрязнен, фрагментарно утрачен.

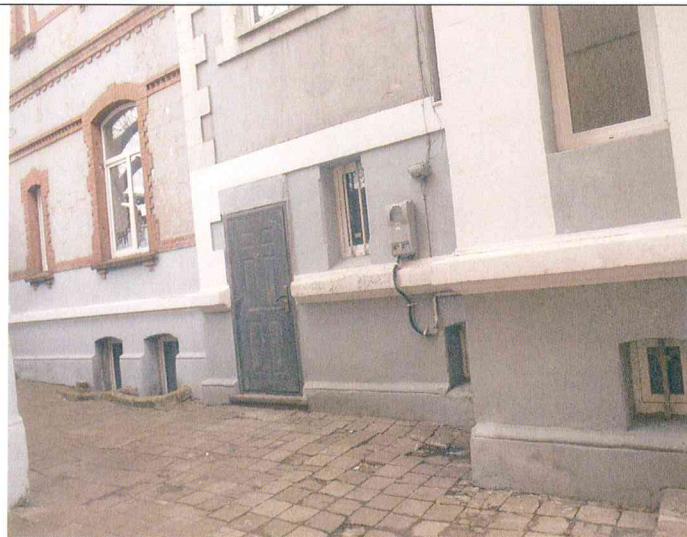
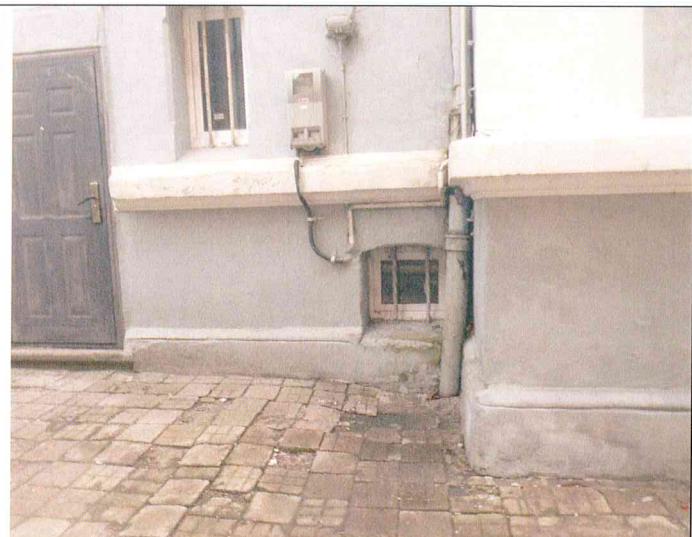
Фото № 11

Боковой (северо-западный) фасад: цоколь основного объема прорезан оконными проемами с лучковыми перемычками; цоколь пристройки – оконными проемами с лучковыми перемычками и приямками. К цоколю примыкает замощение из тротуарной плитки. Плиточное замощение имеет многочисленные просадки и провалы, на плитке выбоины и трещины. Дверной проем запасного входа с кирпичной прямой перемычкой.

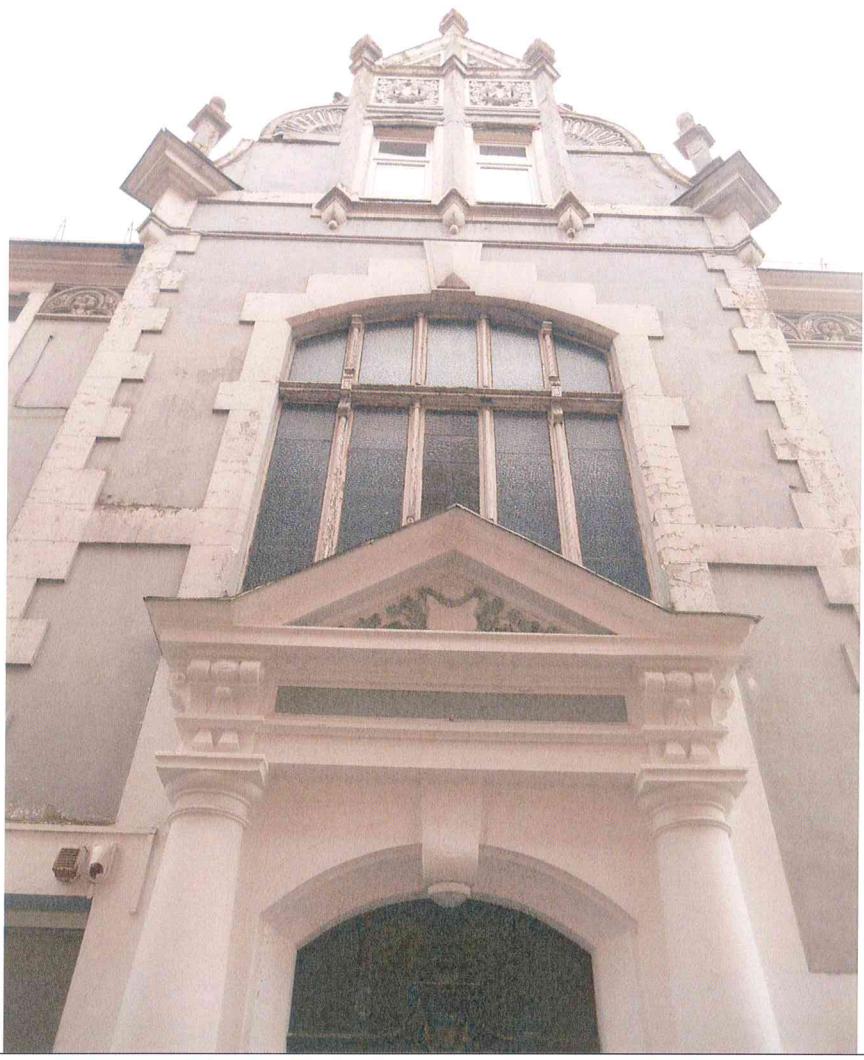
Фото № 12

боковой (северо-западный) фасад: трещины и нарушение штукатурного и красочного слоя на ризалите. Фигурный выпукло-вогнутый фронтон: на пинакле слева обрушение штукатурки, многочисленные трещины по кирпичной кладке, что создает опасность обрушения элемента; трещины, сколы и утраты фрагментов декора (фото № 12, 13);

Горизонтальное членение подчеркнуто профилированным подоконным карнизом, гладким ленточным пояском и тягой. Выпукло-вогнутая конфигурация фронтона акцентирована более узким гладким пояском. Треугольное завершение фронтона отделено от остальной части профилированным карнизом. Трещины, сколы и утраты фрагментов декора. На перемычках оконных проемов мансарды, расположенных в поле фронтона, утрачена штукатурка до кирпича (фото № 12);

Фрагмент бокового (северо-западного) фасада, ризалит: трещины и нарушения красочного и штукатурного слоя на русте.

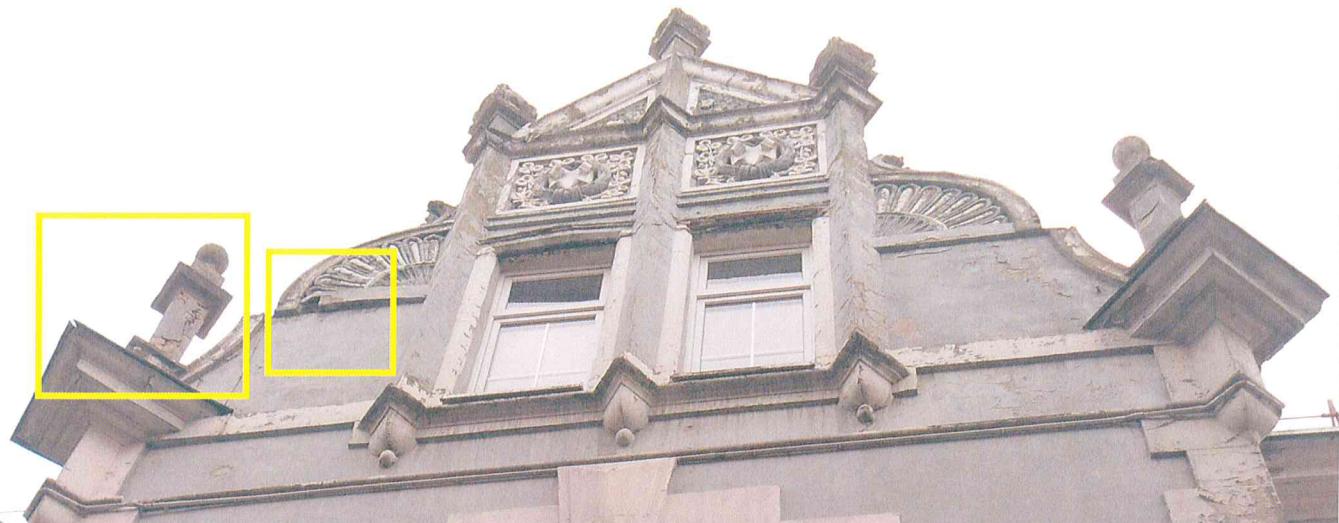
Фото № 13

Боковой (северо-западный) фасад, фигурный выпукло-вогнутый фронтон: на пинакле слева обрушение штукатурки, многочисленные трещины по кирпичной кладке, что создает опасность обрушения элемента; трещины, сколы и утраты фрагментов декора. На перемычках оконных проемов мансарды, расположенных в поле фронтонта, утрачена штукатурка до кирпича.

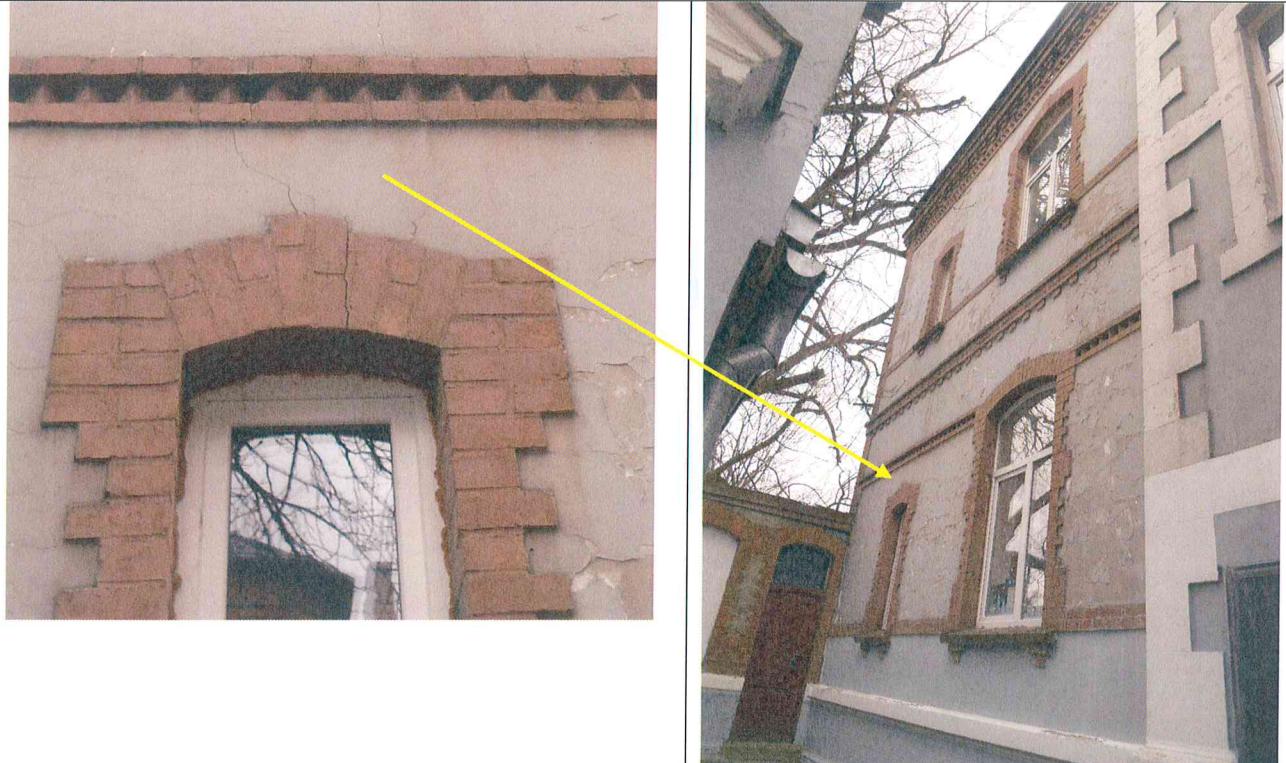
Фото № 14

северо-западный фасад: на обширных по площади участках утрачен и отшелушивается красочный слой, волосяные трещины (фото № 14);

пристройка, северо-западный фасад: волосяные трещины по кирпичной кладке обрамления и перемычке крайнего слева оконного проема первого этажа (фото № 14);

Боковой (северо-западный) фасад, пристройка: волосяные трещины по кирпичной кладке обрамления и перемычке крайнего слева оконного проема первого этажа; на обширных по площади участках фасада утрачен и отшелушивается красочный слой.

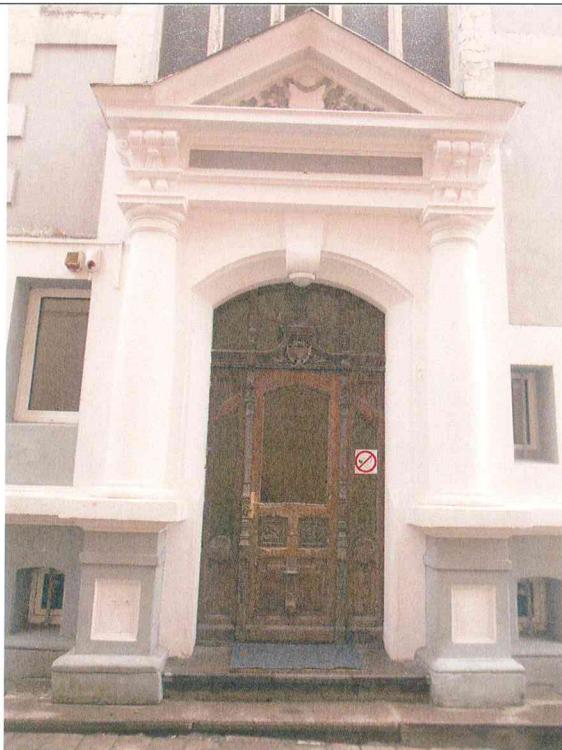
Фото № 15

Боковой (северо-западный) фасад: главный вход оформлен порталом в классическом стиле: с круглыми полуколоннами с простыми капителями и импостами, на прямоугольных в плане базах с нишами на лицевой плоскости. Портал завершен треугольным профилированным фронтоном с профилированным фризом и карнизом на фигурных консолях с волютами и гуттами. Тимпан фронтона декорирован растительным лепным узором. Дверной проем с окном верхнего света с лучковой перемычкой, обрамлен профилированным наличником с замковым камнем. Дверь – аутентичная, распашная с остеклением, выполнена из дерева с накладными резными элементами. Профилированный карниз на кронштейнах завершен на окне верхнего света накладной резной деталью в виде фигурного фронтона. Доборные полотна с остеклением, оформлены идентично дверному полотну. Все детали выполнены из дерева. Две ступени, ведущие к главному входу: гранитные, нарушение примыкания гранитных блоков.

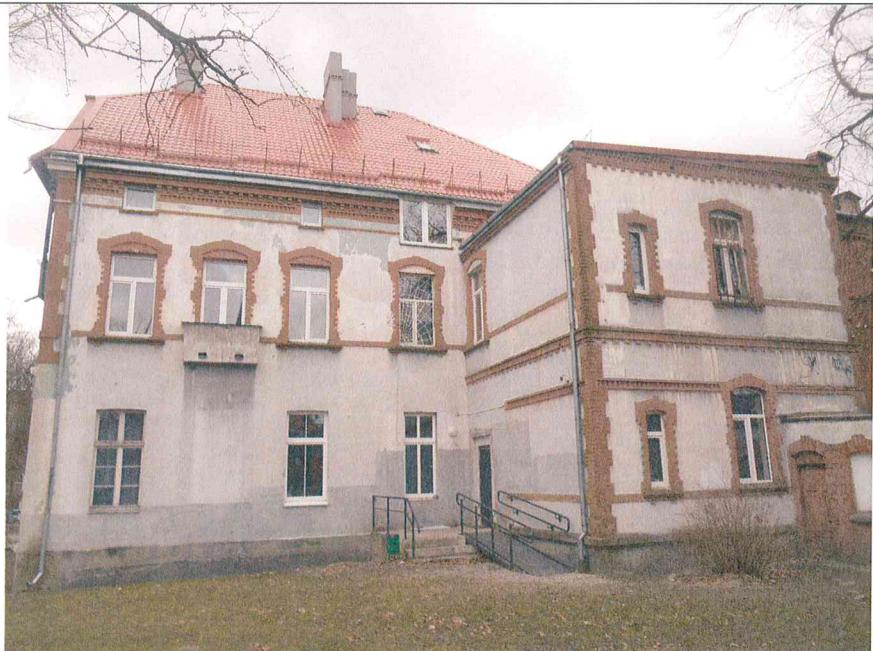
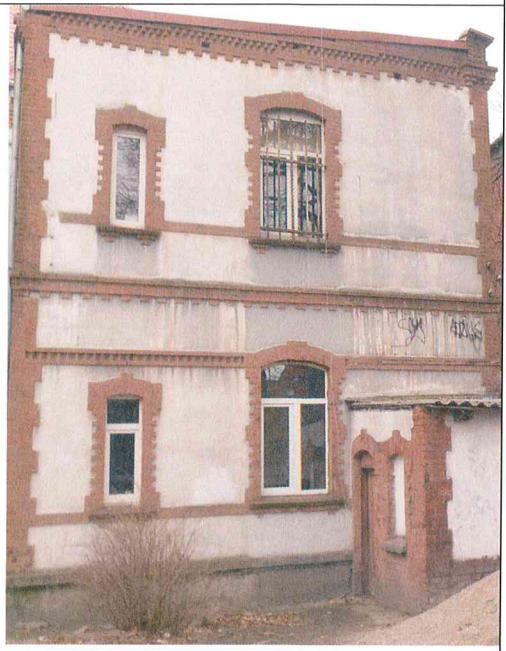
Фото № 16

юго-восточный фасад: две протяженных трещины от угловой части фасада до межэтажного карниза, потеря связь кирпича карниза с основанием (фото № 16, 20);

северо-восточный фасад: волосяные трещины по всей поверхности фасада. В кирпичном фризе под венчающим карнизом выбиты отдельные кирпичи. Крыша пристройки перестроена: уклон в сторону юго-восточного фасада устроен дополнительными рядами кирпичной кладки над венчающим карнизом. Имеется зазор между ветровой доской крыши и стеной (фото № 16, 21);

Дворовой (северо-восточный) фасад и северо-восточный фасад пристройки. Дополнительный вход в здание, оборудованный крыльцом и пандусом, устроен со стороны юго-восточного фасада пристройки. На юго-восточном фасаде пристройки фрагментарно утрачены надоконный и подоконные кирпичные пояски на уровне первого этажа. Красочный слой фасада и пристройки давно не обновлялся, выгорел, имеет потёки, граффити, неоднородную окраску. Волосяные трещины по всему фасаду.

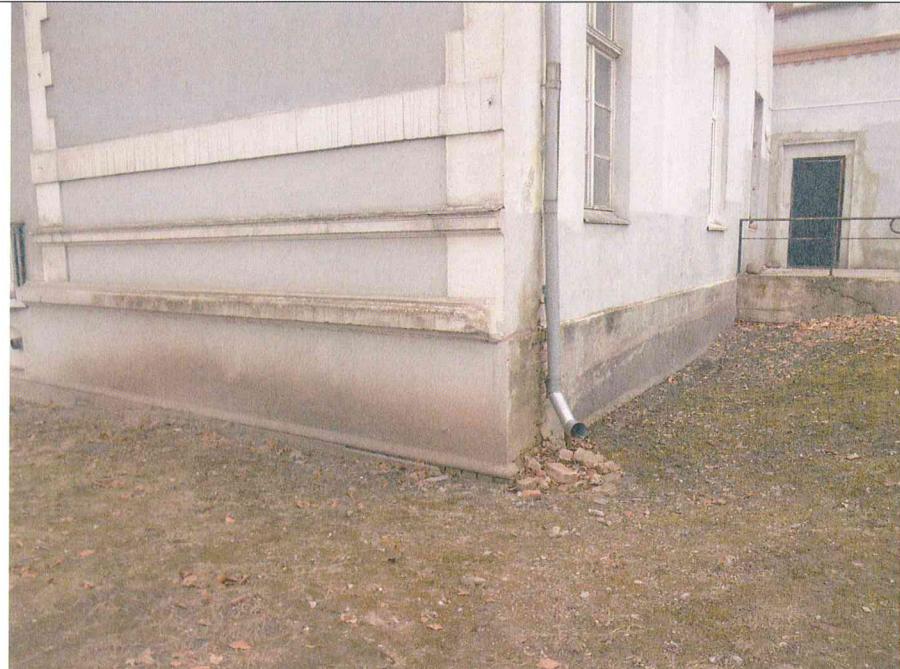
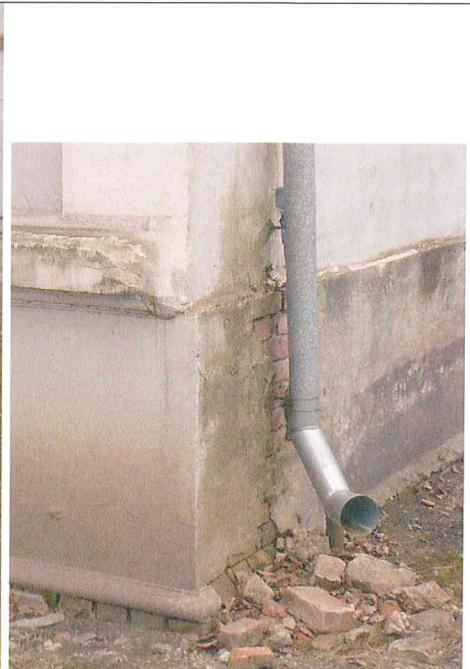
Фото № 17

Дворовой (северо-восточный) фасад: в угловой части цоколя на стыке с боковым (юго-восточным) фасадом основного объема наблюдается локальный участок утраты штукатурки до кирпича, выветривание раствора из швов. Отмостки со стороны дворового фасада и пристройки отсутствуют (засыпаны грунтом). Цоколь загрязнен, цокольный карниз на дворовом фасаде и юго-восточном фасаде пристройке отсутствует (утрачен). Водосток осуществляется под цоколь.

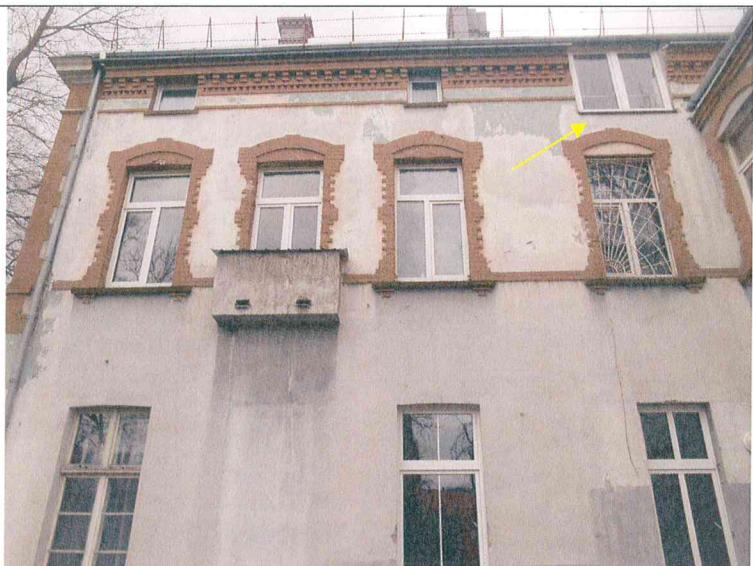
Фото № 18

Фрагмент дворового (северо-восточного) фасада: значительно увеличены габариты оконного проема мансардного этажа на стыке с пристройкой, в результате утрачен фрагмент венчающего карниза, фриза, что ухудшает визуальное восприятие фасада.

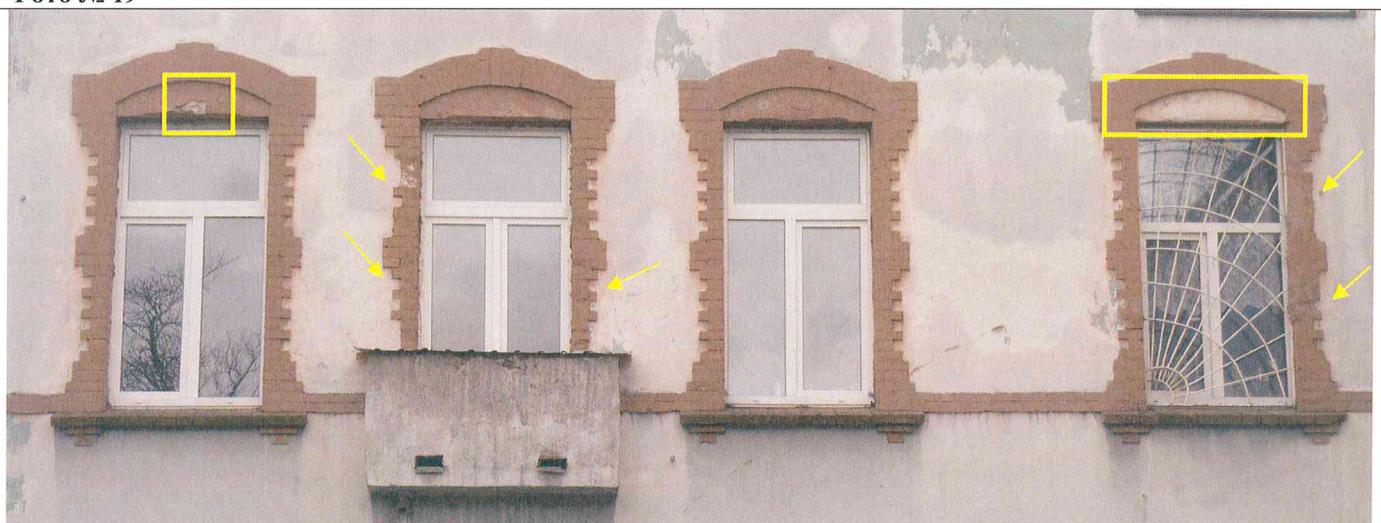
Фото № 19

- кирпичное обрамление четырех оконных проемов с прямыми перемычками второго этажа, выполненное неравномерным чередованием тычковых, ложковых и двойных тычковых рядов кирпича, с гуттами, сандриками лучкового очертания с оштукатуренным полем с выдавленным по штукатурке орнаментом. На уровне подоконников проемы соединены пояском, выполненным из двух рядов кирпича. Наблюдается скол штукатурки на перемычке крайнего с восточной стороны оконного проема. Утрачен надоконный декор оконного проема. Повреждение и частичная утрата кирпичного обрамления оконных проемов, утраченные элементы восполнены ремонтным раствором и окрашены (фото № 19);

Фрагмент дворового (северо-восточного) фасада, оконные проемы второго этажа: скол штукатурки на перемычке крайнего с восточной стороны оконного проема. Утрачен надоконный декор оконного проема. Повреждение и частичная потеря кирпичного обрамления оконных проемов, утраченные элементы восполнены ремонтным раствором и окрашены.

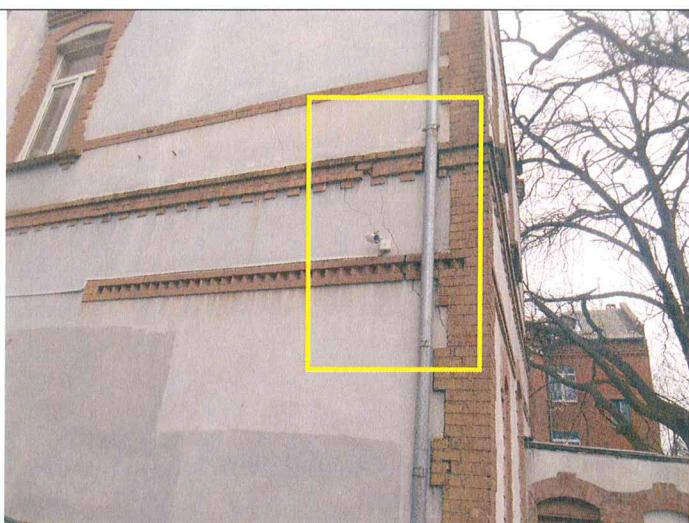
Фото № 20

Фрагмент юго-восточного фасада пристройки: две протяженных трещины от угловой части фасада до межэтажного карниза, потеря связь кирпича карниза с основанием.

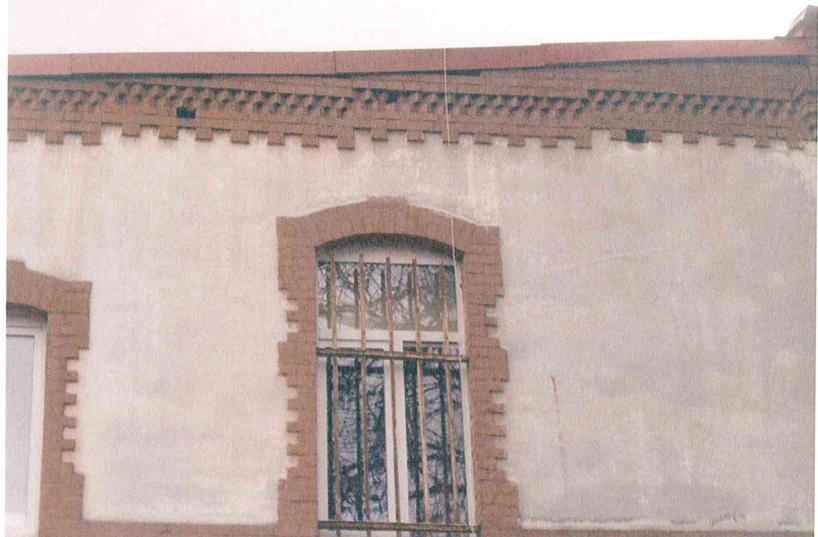
Фото № 21

Фрагмент северо-восточного фасада пристройки: в кирпичном фризее под венчающим карнизом выбиты отдельные кирпичи. Крыша пристройки перестроена: уклон в сторону юго-восточного фасада устроен дополнительными рядами кирпичной кладки над венчающим карнизом. Имеется зазор между ветровой доской крыши и стеной.

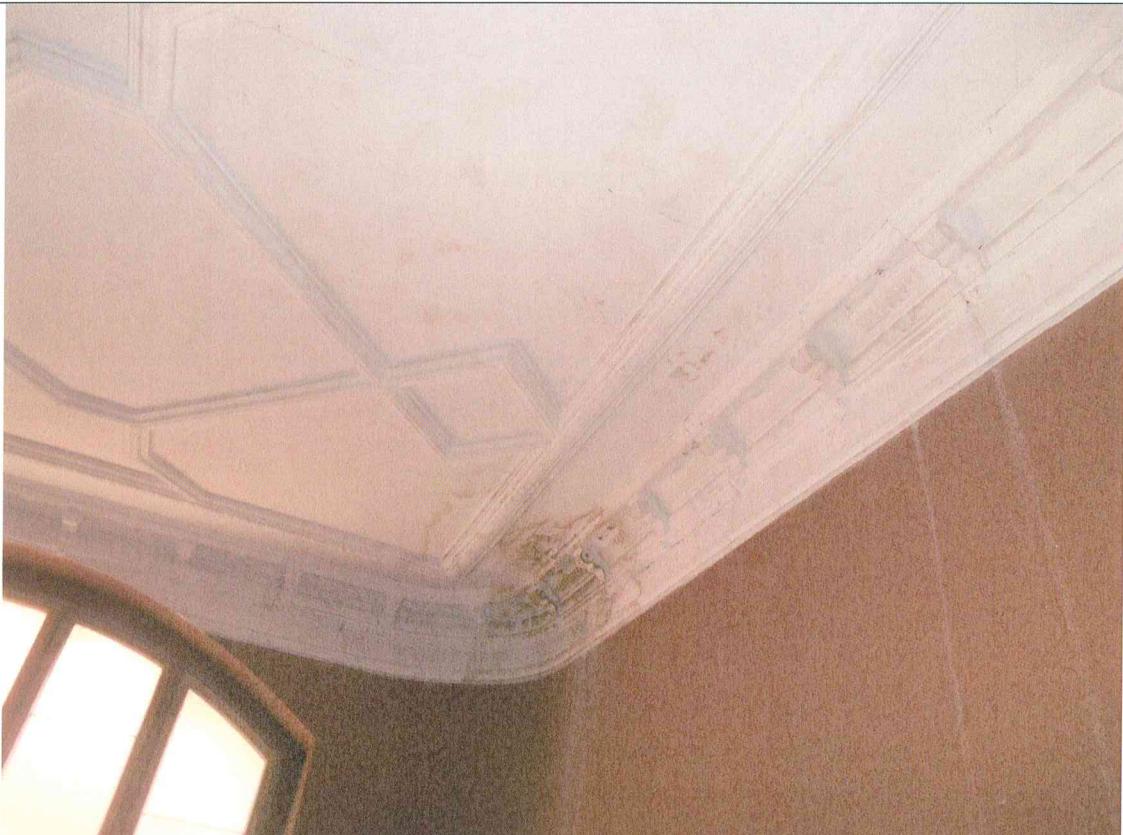
Фото № 24

- межэтажные: перекрытия основного объема и пристройки деревянные, не вскрывались. В фойе (перекрытие первого этажа) наблюдаются следы протечки на потолке со стороны бокового (северо-западного) фасада. Протяженная волосяная трещина по штукатурке на всю длину потолка (фото № 24, 40);

В фойе потолок оштукатурен, побелен, декорирован лепным геометрическим орнаментом в виде пересекающихся фигур и линий с консолями; наблюдаются следы протечки со стороны бокового (северо-западного) фасада. Протяженная волосяная трещина по штукатурке на всю длину потолка (фото № 24, 40);

Фойе: следы протечки на потолке со стороны бокового (северо-западного) фасада. Протяженная волосяная трещина по штукатурке на всю длину потолка. Межэтажные перекрытия первого, второго и мансардного этажей не вскрывались, согласно техпаспорту БТИ - деревянные.
