**СЛУЖБА ГОСУДАРСТВЕННОЙ ОХРАНЫ ОБЪЕКТОВ
КУЛЬТУРНОГО НАСЛЕДИЯ КАЛИНИНГРАДСКОЙ ОБЛАСТИ**

**Об утверждении охранного обязательства собственника или
иного законного владельца объекта культурного наследия
местного (муниципального) значения**

**ОХРАННОЕ ОБЯЗАТЕЛЬСТВО
СОБСТВЕННИКА ИЛИ ИНОГО ЗАКОННОГО ВЛАДЕЛЬЦА**
объекта культурного наследия, включенного в единый
государственный реестр объектов культурного наследия
(памятников истории и культуры) народов Российской Федерации

«Особняк»

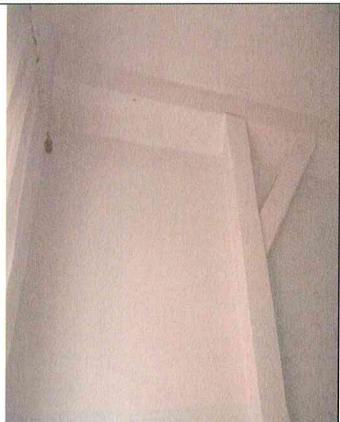
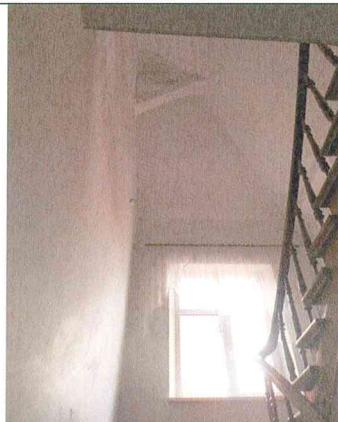
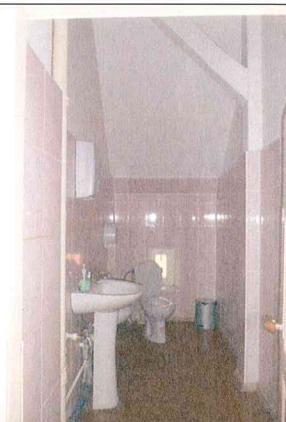
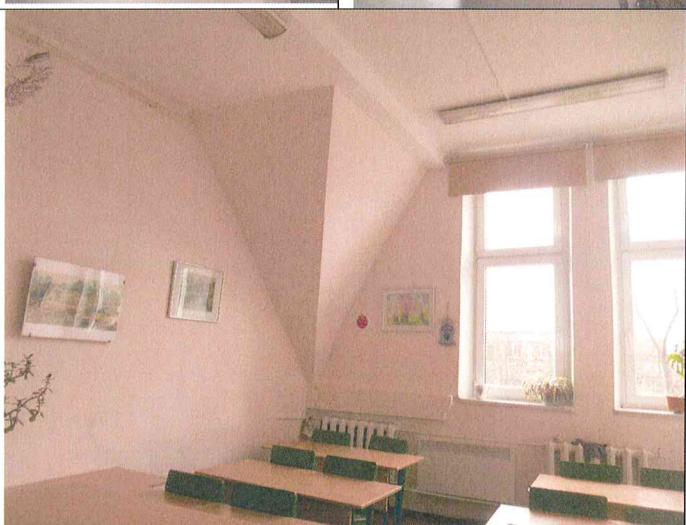
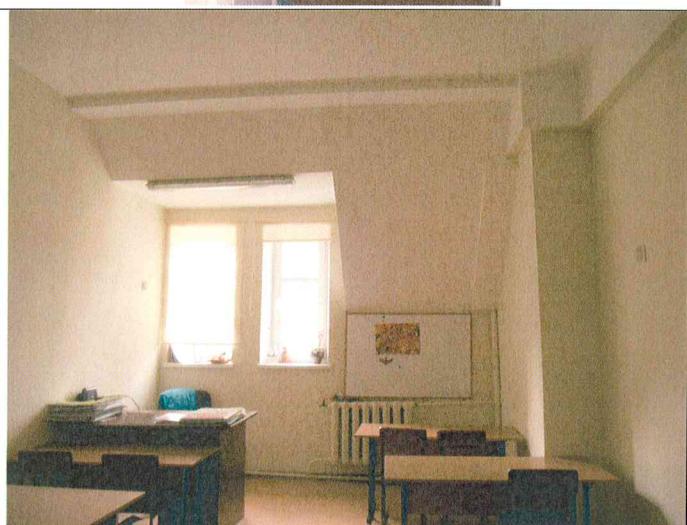
Фото № 25

- чердачное: деревянное; в помещениях мансардного этажа основного объема деревянные конструкции чердачного перекрытия (стойки, балки и подкосы) скрыты коробами в помещениях, доступны осмотру на лестничной клетке и в отдельных помещениях. В помещении № 3 короб из ДСП частично разрушен вследствие имевших место протечек кровли, на потолке трещины, деревянные конструкции рассохлись, покрыты трещинами (фото № 25, 26);

Мансардный этаж: согласно техпаспорту БТИ перекрытие деревянное, оштукатурено, окрашено; деревянные конструкции (стойки, балки и подкосы) скрыты коробами в помещениях, доступны осмотру на лестничной клетке и в отдельных помещениях.

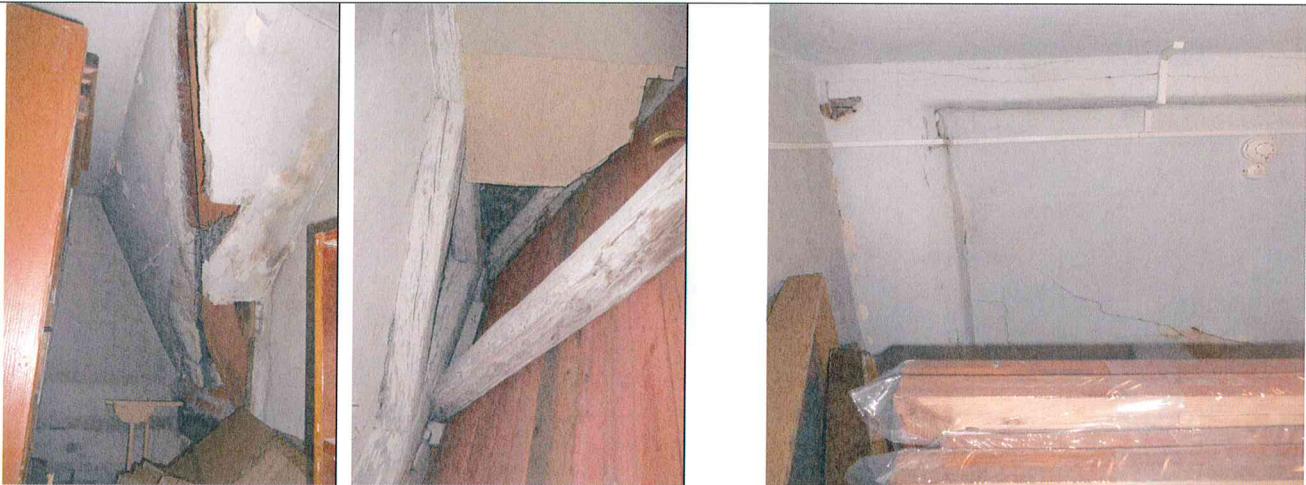
Фото № 26

Мансардный этаж: в помещении № 3 короб из ДСП частично разрушен вследствие имевших место протечек кровли, на потолке трещины, деревянные конструкции рассохлись, покрыты трещинами.

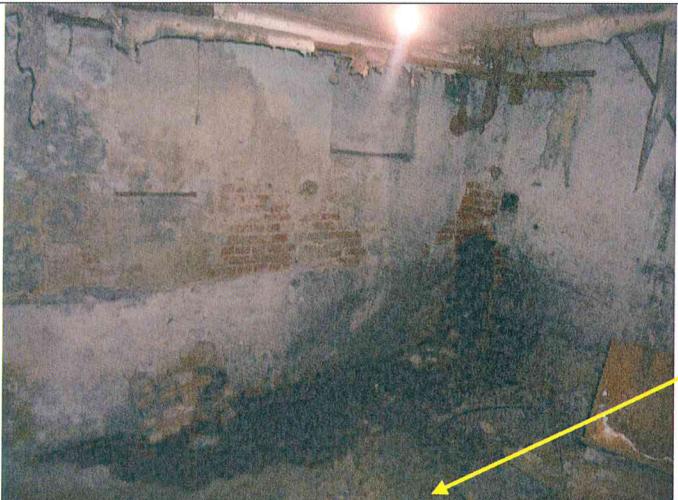
Фото № 28

Подвал: в помещении № 6, расположенном со стороны дворового фасада, наблюдается систематическое намокание стены и пола в угловой части. Штукатурка стен отслаивается, локально утрачена до кирпича, плесень, биопоражение. Пол засыпан строительным мусором и битым кирпичом. В полу сохранилось дренажное отверстие.

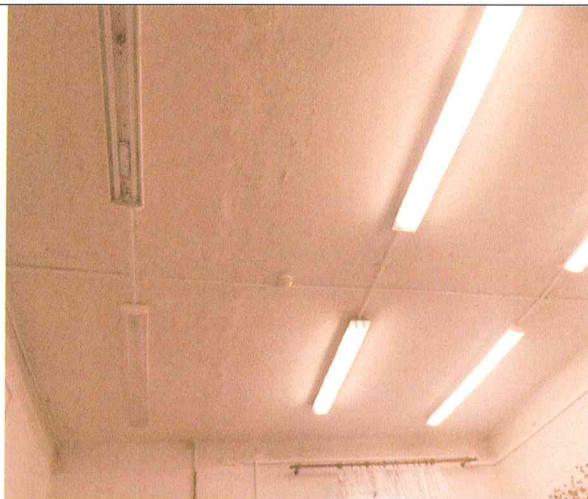
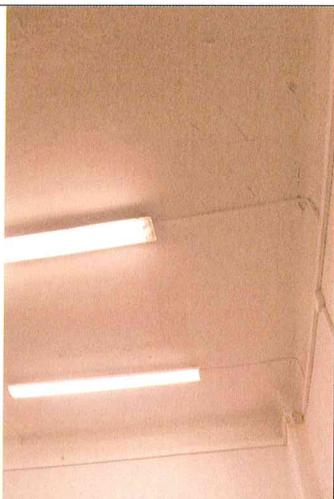
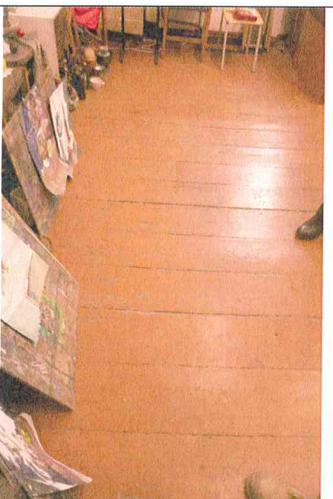
Фото № 34

В помещениях второго этажа потолки оклеены плиткой из пенопласта, побелены (фото № 32,33); в помещении № 1, 2 потолок оштукатурен, побелен, наблюдаются разнонаправленные трещины, отшелушивание побелки. На потолке сохранились следы межкомнатной перегородки (фото № 34).

Второй этаж, помещения № 1, 2: потолок оштукатурен, побелен, наблюдаются разнонаправленные трещины, отшелушивание побелки. На потолке сохранились следы межкомнатной перегородки. Полы дощатые, окрашены, изношены в ходовой части.

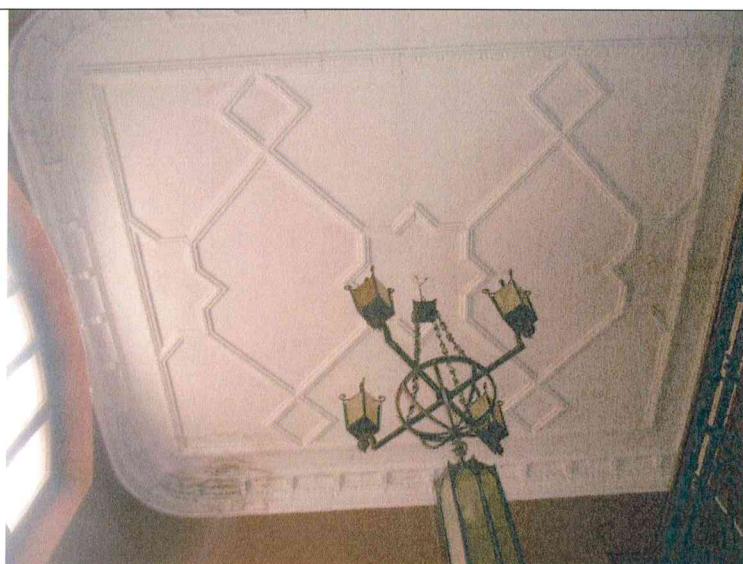
Фото № 40

В фойе потолок оштукатурен, побелен, декорирован лепным геометрическим орнаментом в виде пересекающихся фигур и линий с консолями; наблюдаются следы протечки со стороны бокового (северо-западного) фасада. Протяженная волосяная трещина по штукатурке на всю длину потолка (фото № 24, 40);

Фойе, потолок: оштукатурен, побелен. Декорирован лепным геометрическим орнаментом и широким карнизом с консолями. Наблюдаются следы протечек, преимущественно, со стороны бокового (северо-западного) фасада. Протяженная волосяная трещина по штукатурке на всю длину потолка.

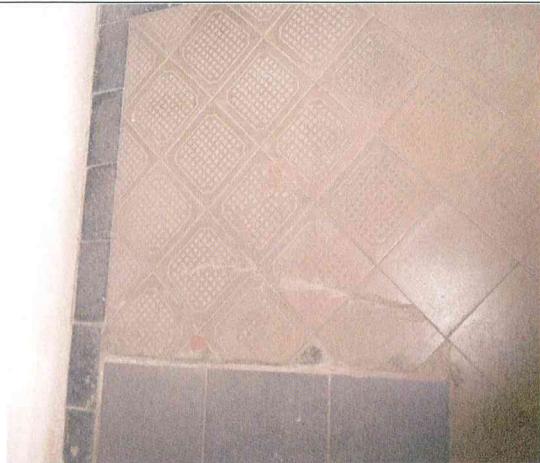
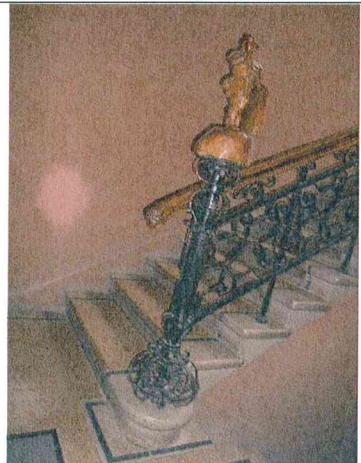
Фото № 41

В фойе, в тамбуре входа сохранилось аутентичное напольное плиточное покрытие, наблюдаются трещины, изношенность; часть плитки заменена на современную (фото № 41). Напольное покрытие на первом этаже перед служебной лестницей – аутентичное, плиточное двухцветное (фото № 45).

В фойе стены отшукатурены фактурной штукатуркой, окрашены, наблюдаются локальные участки ремонта дефектов, отличающиеся по цвету от основного тона (фото № 41).

Фойе, пол, стены: в тамбуре входа сохранилось аутентичное напольное плиточное покрытие, наблюдаются трещины, изношенность; часть плитки заменена на современную. Стены отшукатурены фактурной штукатуркой, окрашены, наблюдаются локальные участки ремонта дефектов, отличающиеся по цвету от основного тона.

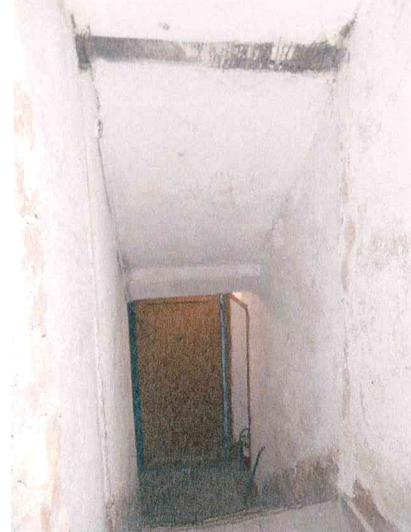
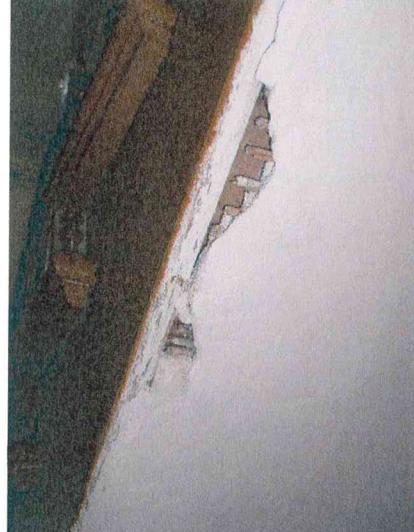
Фото № 44

служебная лестница (первый, второй, мансардный этаж): аутентичная, трёхмаршевая, деревянная, с деревянными ступенями, перилами с резными балюсинами и деревянными поручнями. Ступени окрашены, прогибы в ходовой части. на нижней поверхности лестничного марша, ведущего на первый и второй этаж, наблюдаются локальные участки утраты штукатурки до деревянной подшивки, волосяные трещины по всей поверхности (фото № 43,44);

Служебная лестница: на нижней поверхности лестничного марша, ведущего на первый и второй этаж, наблюдаются локальные участки утраты штукатурки до деревянной подшивки, волосяные трещины по всей поверхности.

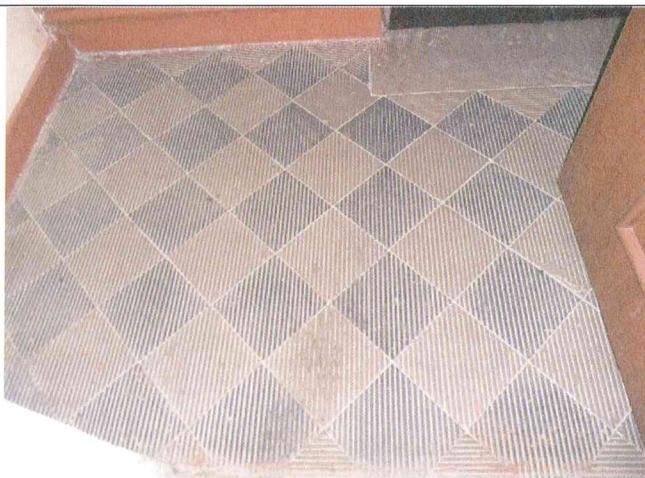
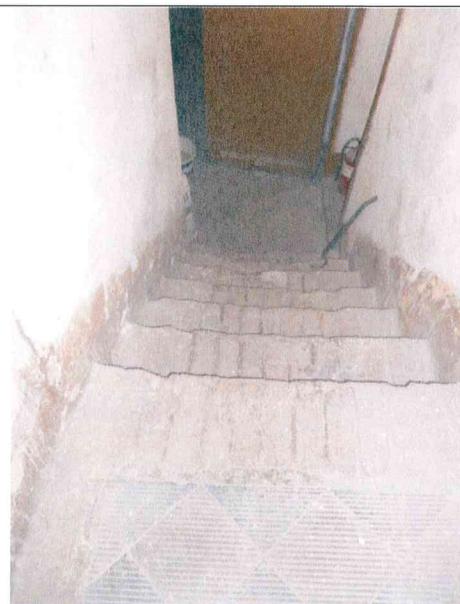
Фото № 45

Напольное покрытие на первом этаже перед служебной лестницей – аутентичное, плиточное двухцветное.

Подвальная лестница: одномаршевая, выполнена из кирпича. На ступенях многочисленные сколы и выбоины.
