**СЛУЖБА ГОСУДАРСТВЕННОЙ ОХРАНЫ ОБЪЕКТОВ
КУЛЬТУРНОГО НАСЛЕДИЯ КАЛИНИНГРАДСКОЙ ОБЛАСТИ**

**Об утверждении охранного обязательства собственника или
иного законного владельца объекта культурного наследия
местного (муниципального) значения**

**ОХРАННОЕ ОБЯЗАТЕЛЬСТВО
СОБСТВЕННИКА ИЛИ ИНОГО ЗАКОННОГО ВЛАДЕЛЬЦА**
объекта культурного наследия, включенного в единый
государственный реестр объектов культурного наследия
(памятников истории и культуры) народов Российской Федерации

«Особняк»

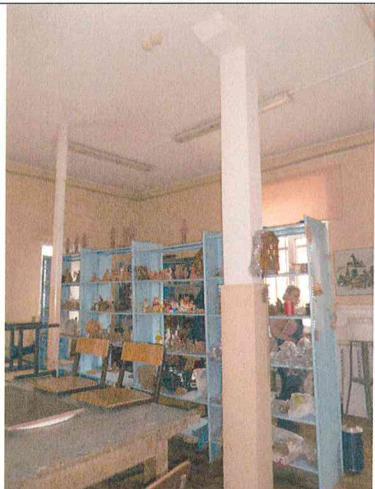
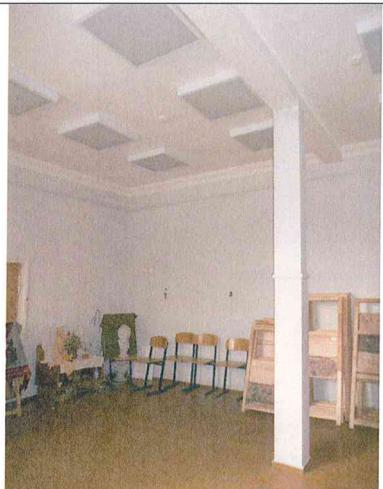
Фото № 22

- колонны, столбы: имеются; в помещении второго этажа пристройки деревянная, квадратная в сечении стойка и круглый в сечении столб. В помещении № 12 мансардного этажа основного объема - деревянная, квадратная в сечении стойка поддерживает балку чердачного перекрытия (фото № 22);

Пристройка, второй этаж: деревянная, квадратная в сечении стойка и круглый в сечении столб.

Основной объем, мансардный этаж, помещение № 12 согласно техническому паспорту БТИ от 20.09.2007 (далее техпаспорт БТИ): деревянная, квадратная в сечении стойка поддерживает балку чердачного перекрытия.

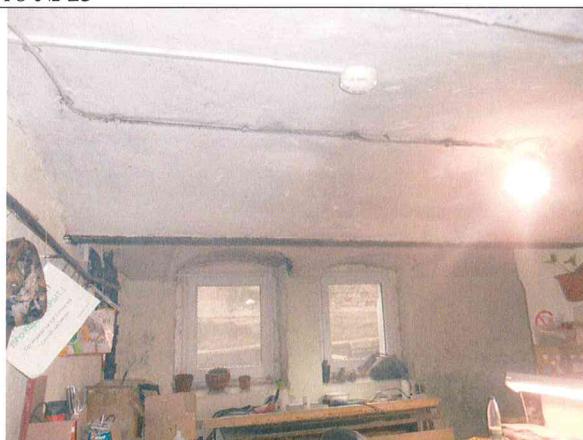
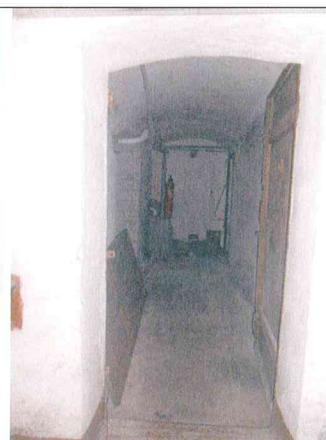
Фото № 23

- подвалов: перекрытия основного объема и пристройки армокирпичные, «свод Монье», оштукатурены, побелены (фото № 23);

Пристройка, подвал: перекрытие армокирпичное «свод Монье», оштукатурено, побелено.

Основной объем, подвал: перекрытие армокирпичное, «свод Монье», оштукатурено, побелено.

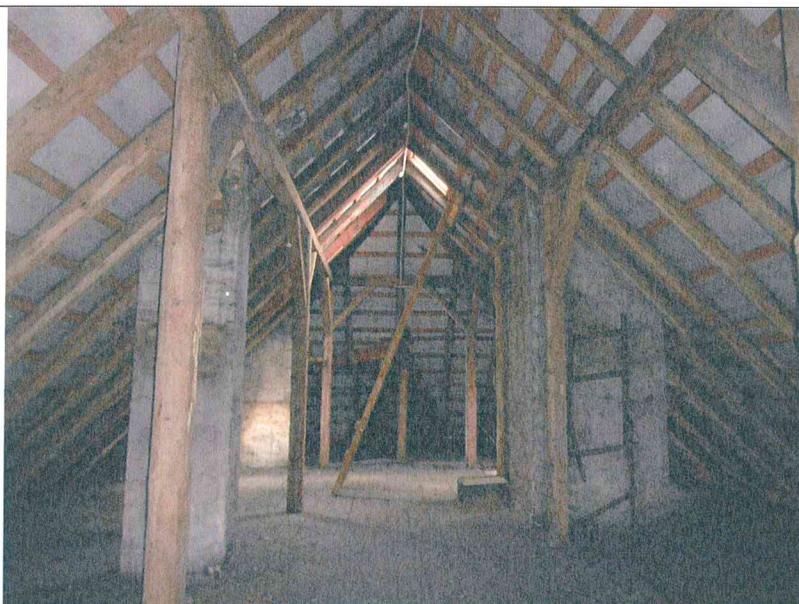
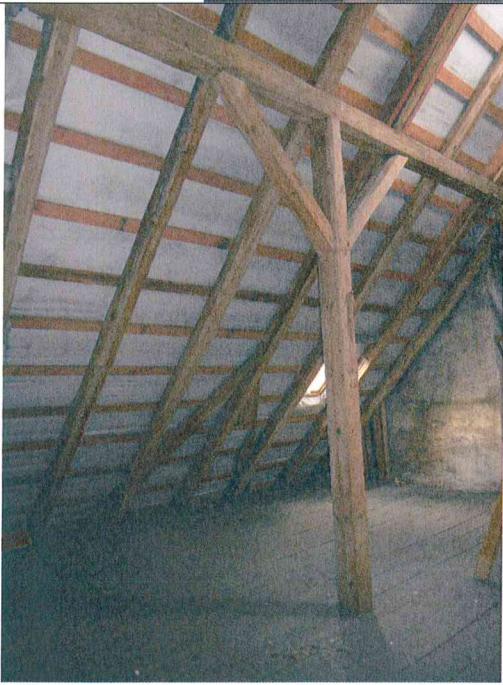
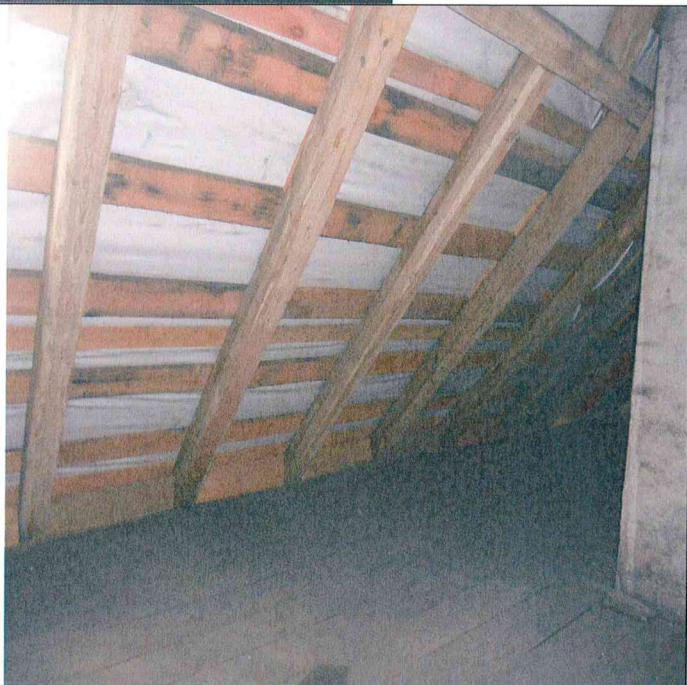
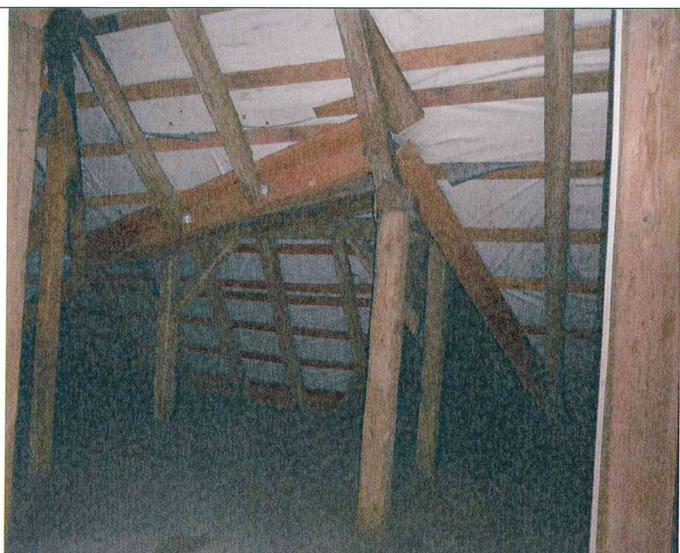
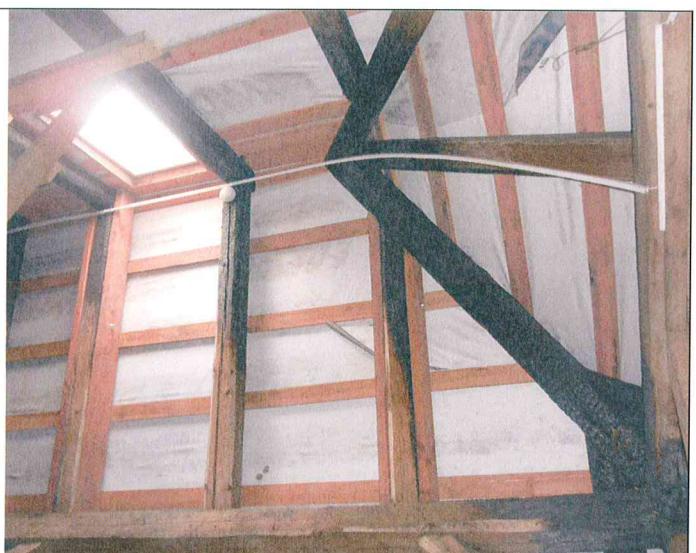
Фото № 27

- стропила: деревянные, опираются на систему прогонов по стойкам и подкосам, частично заменены на новые в ходе ремонта крыши; частично укреплены новыми балками. Имеется локальный участок огневого воздействия на стропила, в результате которого деревянные конструкции обуглились (фото № 27);

- обрешётка: деревянная, разреженная (фото № 27);

Крыша, основной объем: мауэрлат – деревянный брус; стропила: деревянные, опираются на систему прогонов по стойкам и подкосам, частично заменены на новые в ходе ремонта крыши, частично укреплены новыми балками. Имеется локальный участок огневого воздействия на стропила, в результате которого деревянные конструкции обуглились. Обрешетка новая, деревянная, разреженная. Проложена паро- гидроизоляционная пленка. Напольное покрытие – деревянные доски, состояние удовлетворительное.

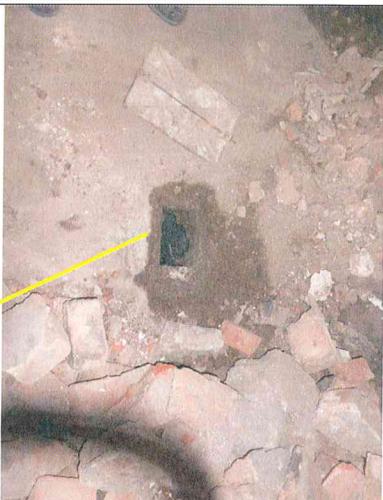
Фото № 28

дворовой фасад: в помещении подвала № 6, расположенному со стороны дворового фасада, наблюдается систематическое намокание стены и пола в угловой части. Штукатурка отслаивается, локально утрачена до кирпича, плесень, биопоражение. Пол засыпан строительным мусором и битым кирпичом. В полу сохранилось дренажное отверстие (фото № 28);

В помещении № 6 подвала, расположенному со стороны дворового фасада, наблюдается систематическое намокание пола в угловой части. Пол засыпан строительным мусором и битым кирпичом, имеется дренажное отверстие (фото № 28);

Подвал: в помещении № 6, расположенном со стороны дворового фасада, наблюдается систематическое намокание стены и пола в угловой части. Штукатурка стен отслаивается, локально утрачена до кирпича, плесень, биопоражение. Пол засыпан строительным мусором и битым кирпичом. В полу сохранилось дренажное отверстие.

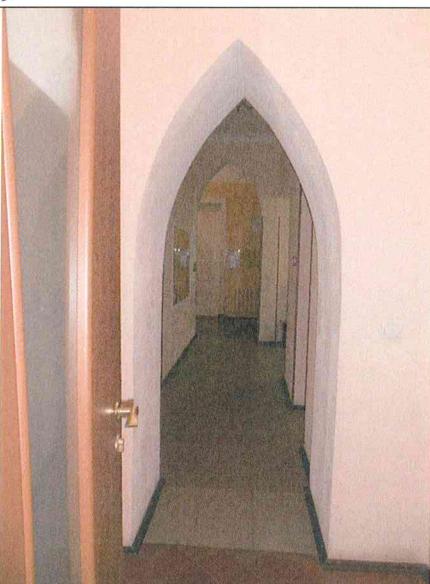
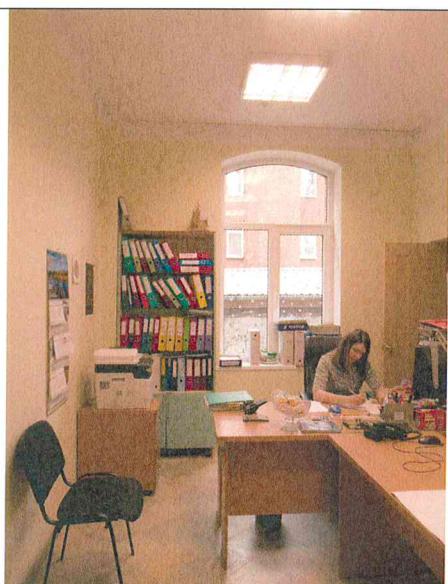
Фото № 29

Первый этаж: два арочных проема в коридоре, стены, потолки в кабинетах оштукатурены, окрашены. Напольное покрытие – в коридоре – керамическая плитка, в кабинетах – линолеум. В коридоре сохранился участок с аутентичным плиточным покрытием.

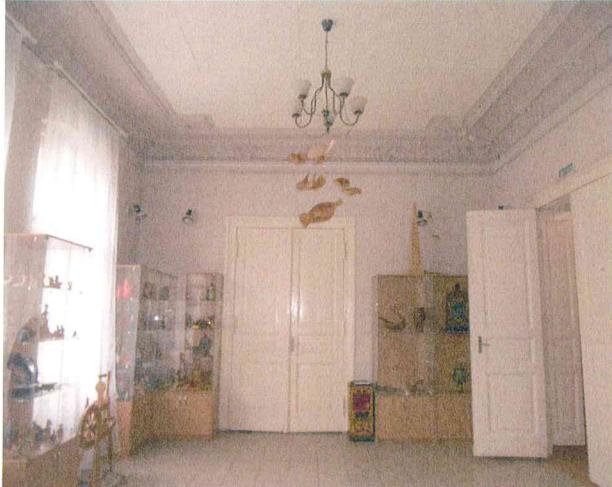
Фото № 30

Первый этаж, помещение № 12: стены оштукатурены, окрашены. Потолок с лепным фантазийным декором по периметру; в центральной части оклеен плиткой из пенопласта. Напольное покрытие – керамическая плитка. Дверные проемы с прямыми перемычками. Дверные полотна – аутентичные, створчатые, филенчатые с филенчатыми коробками и профилированными наличниками.

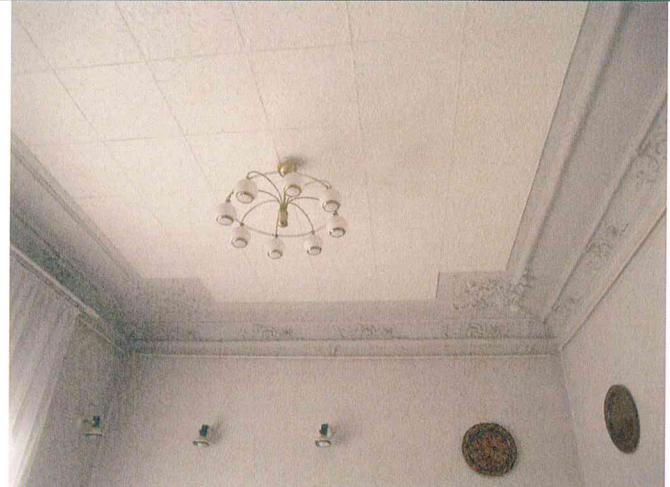
В помещениях № 12,13,14,15 первого этажа потолок с аутентичным лепным декором по периметру, в центральной части оклеен плиткой из пенопласта (фото № 30,31); в коридоре первого этажа потолок с лепным узором по периметру.

- лепные, скульптурные и проч. декоративные украшения: сохранился лепной потолочный декор: в коридоре первого этажа, в помещениях № 12,13,14,15 первого этажа аутентичный лепной декор с молдингом, фантазийным узором и угловыми фрагментами, лентами (в помещениях № 14,15) по периметру потолка (фото № 30, 31);

Первый этаж, помещение № 13: потолок с лепным фантазийным декором по периметру; в центральной части оклеен плиткой из пенопласта.

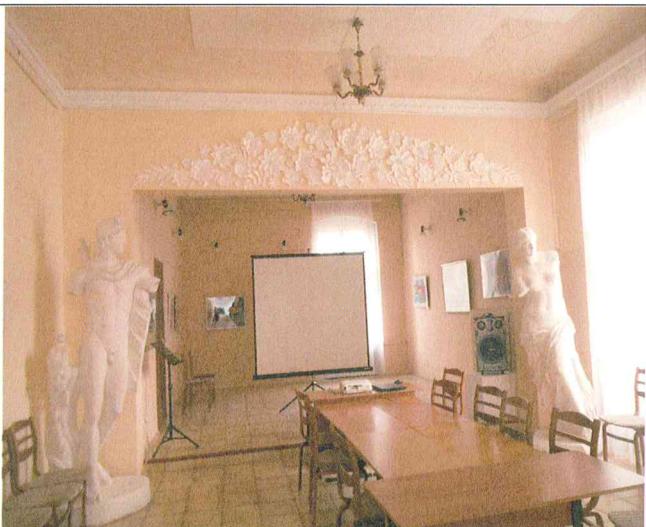
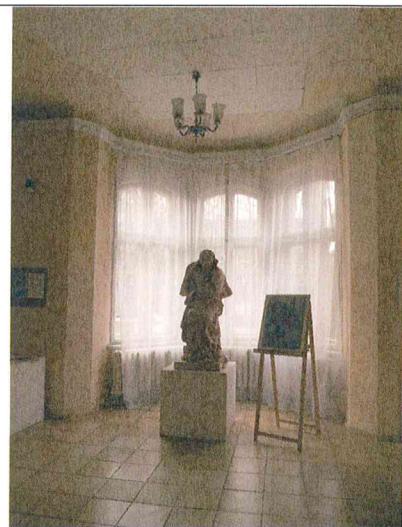
Фото № 31

Первый этаж, помещение № 14,15: разделен на две части проемом с прямой перемычкой. Стены оштукатурены, окрашены. Полигональная часть по обеим сторонам подчеркнута двумя трапециевидными в плане выступами. Напольное покрытие – керамическая плитка. Потолок декорирован широким лепным фантазийным декором с лентами по периметру; в центральной части оклеен плиткой из пенопласта.

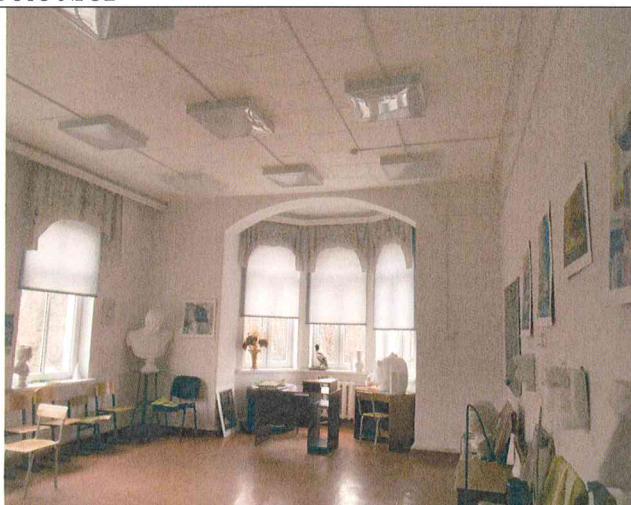
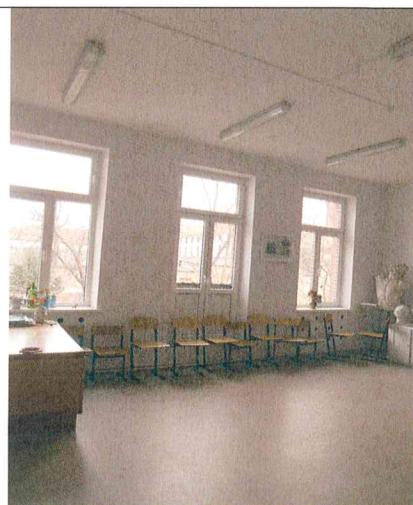
Фото № 32

Второй этаж, помещение № 4: стены оштукатурены, окрашены. Потолок оклеен плиткой из пенопласта. Напольное покрытие – листы ДВП по дощатому полу, окрашены, имеются царапины и потертости. Полигональная часть отделена от основной части помещения проемом с лучковой перемычкой.

Второй этаж, помещение № 3: стены оштукатурены, окрашены, напольное покрытие – листы ДВП. В центре – выход на балкон со стороны дворового фасада.

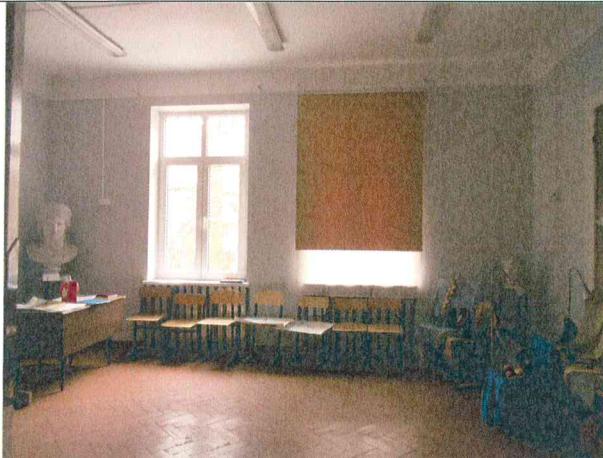
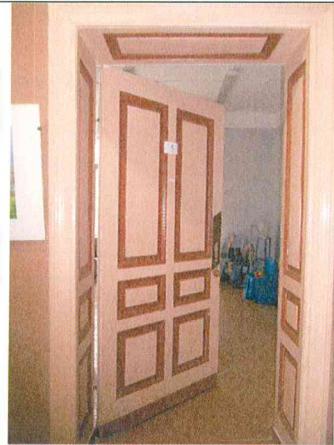
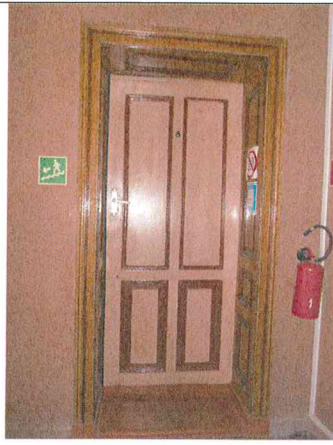
Фото № 33

Второй этаж, помещение № 5: сохранился аутентичный паркет, окрашен.

Второй этаж: дверные проемы на площадке лестницы и в помещения с прямыми перемычками. Дверные полотна – аутентичные, распашные, филенчатые с филенчатыми коробками и профилированными наличниками.

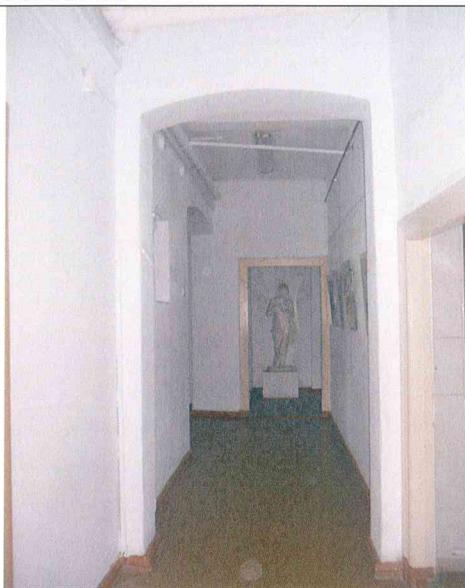
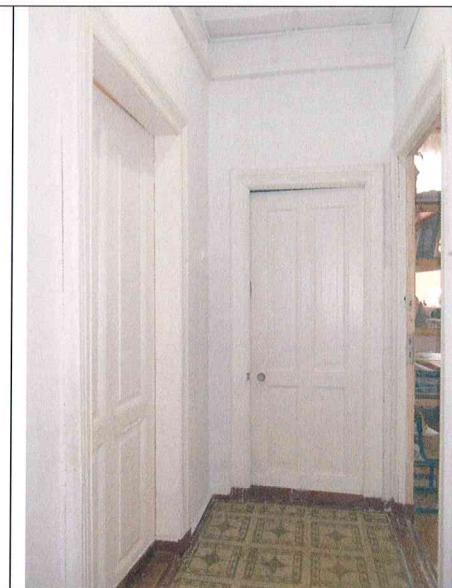
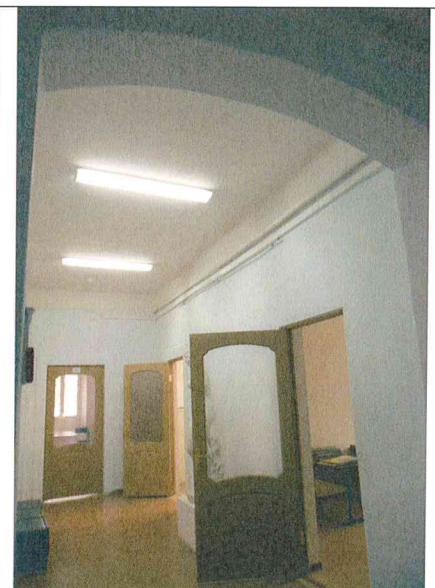
Фото № 35

Мансардный этаж, коридоры: перекрыты проемами с лучковыми перемычками; стены, потолки оштукатурены, окрашены; напольное покрытие – ДВП, линолеум. Дверные проемы с прямыми перемычками. Дверные полотна: новые, из современных материалов с остеклением; аутентичные распашные входные и межкомнатные двери, деревянные, филенчатые с профилированными наличниками.

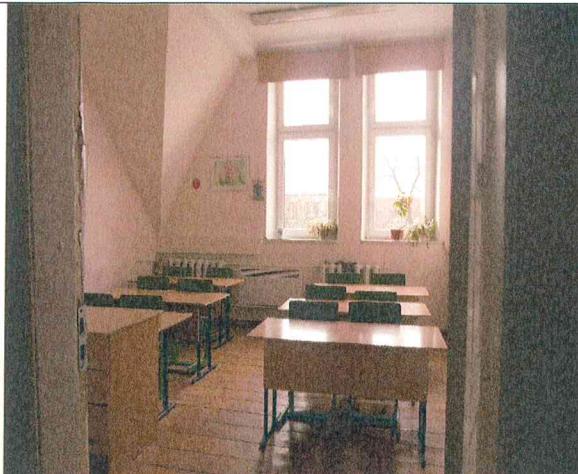
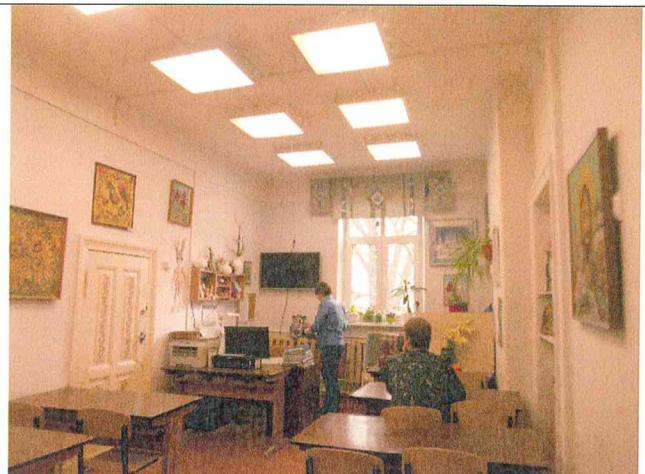
Фото № 36

Мансардный этаж, помещения № 9, 13: стены, потолки оштукатурены, окрашены. Напольное покрытие – в помещении № 9 – дощатое, окрашено, красочный слой имеет потертости; в помещении № 13 – листы ДВП.

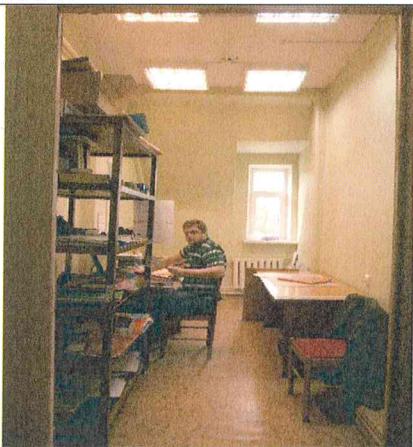
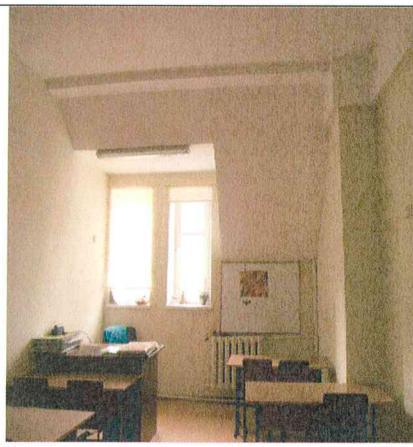
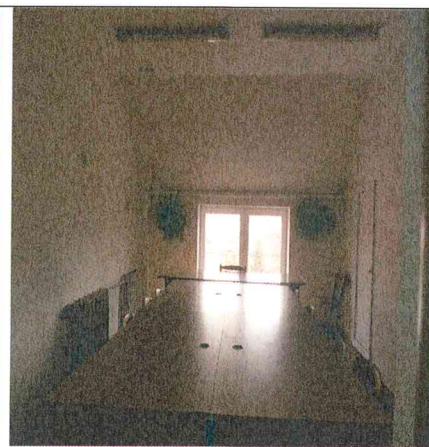
Фото № 37

Мансардный этаж, помещения № 9, 10, 16.

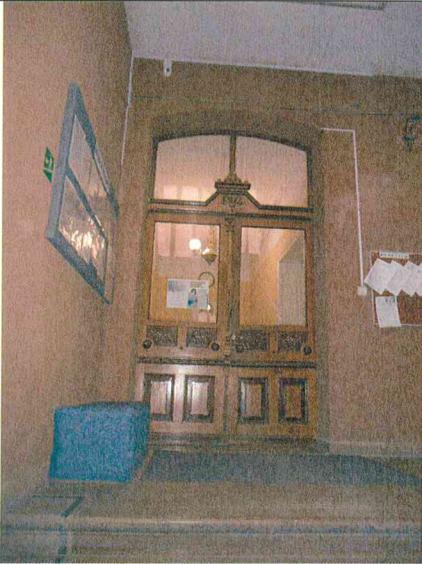
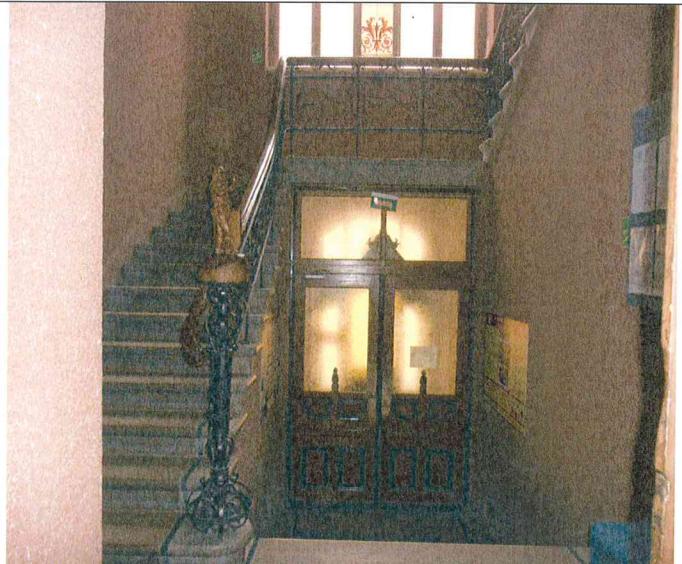
Фото № 38

Фойе, ступени, ведущие в фойе и входные двери верхней площадки: ступени из искусственного камня с гранитной крошкой, в центральной части ступени и площадка с аутентичным пластиковым покрытием, выполненным заподлицо с поверхностью при помощи вмонтированных планок из металла желтого цвета. Дверной проем с лучковой перемычкой, с окном верхнего света. Дверь – аутентичная, створчатая с остеклением, филенчатая, выполнена из дерева с накладными резными элементами. Профилированный карниз завершен на окне верхнего света накладной резной деталью в виде фигурного фронтона.

Входные двери нижней площадки: дверной проем с прямой перемычкой, с окном верхнего света. Дверь – аутентичная, створчатая с остеклением, филенчатая, выполнена из дерева с накладными резными элементами. Профилированный карниз завершен на окне верхнего света накладной резной деталью в виде фигурного фронтона (с обратной стороны).

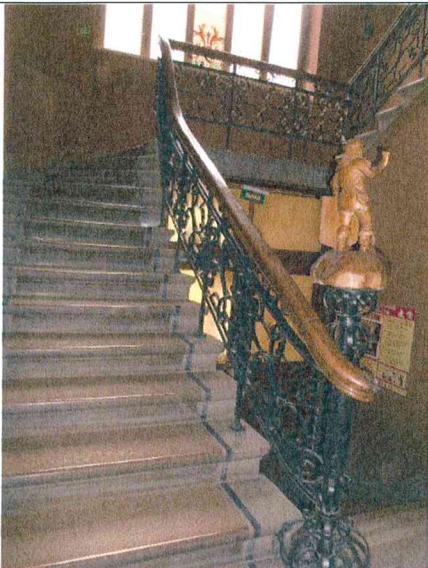
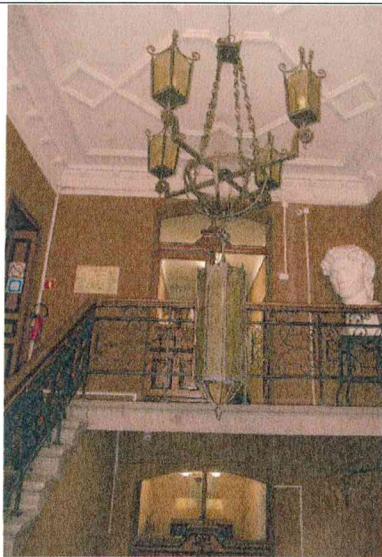
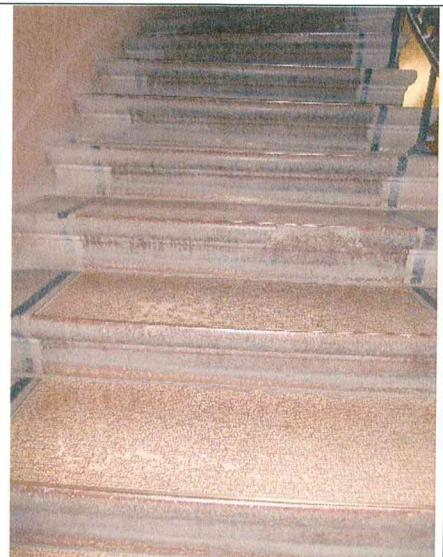
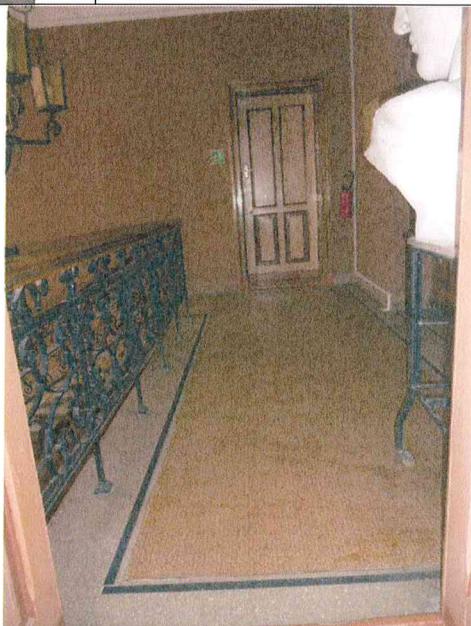
Фото № 39

Фойе, главная лестница: аутентичная, двухмаршевая с забежными ступенями, выполнена из искусственного камня с гранитной крошкой. Ступени в центральной части и площадки покрыты аутентичным пластиковым покрытием, выполненным заподлицо с поверхностью при помощи вмонтированных планок из металла желтого цвета. На ступенях имеются сколы, пластиковое покрытие изношено в ходовой части. Перила – аутентичные, кованые, с фантастическим ажурным орнаментом, поручни деревянные.

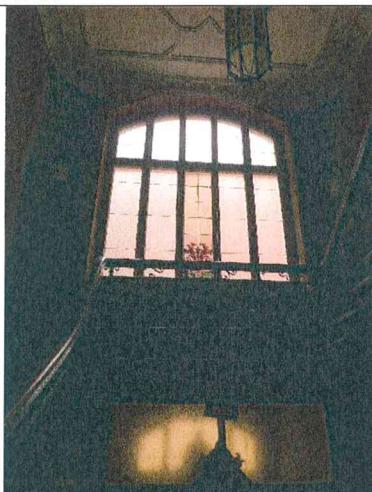
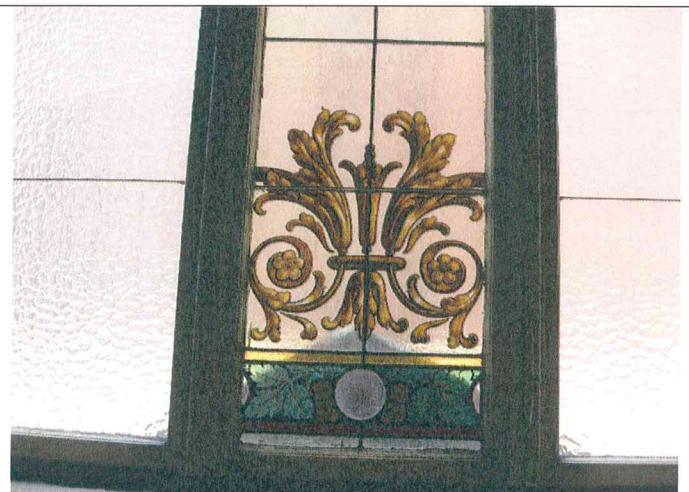
Фото № 42

Фойе: оконный проем с лучковой перемычкой. Рама и переплеты деревянные, в центре сохранился аутентичный фрагмент остекления с витражом.

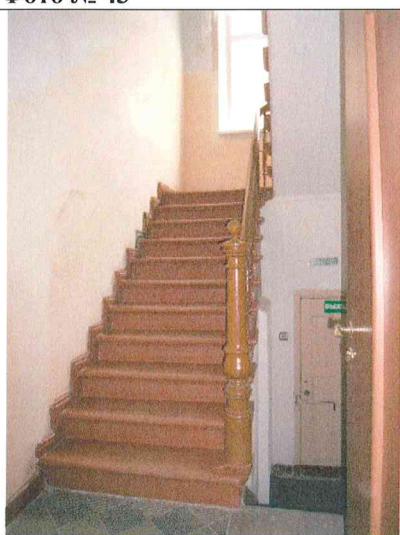
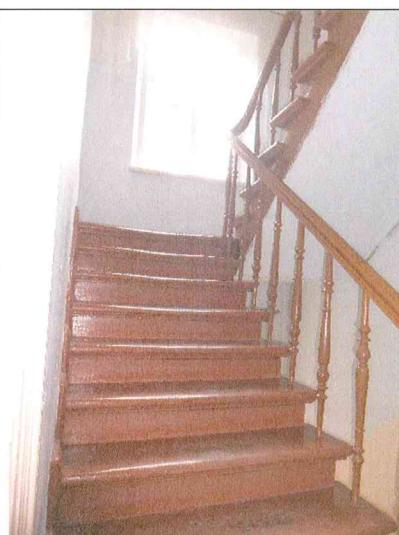
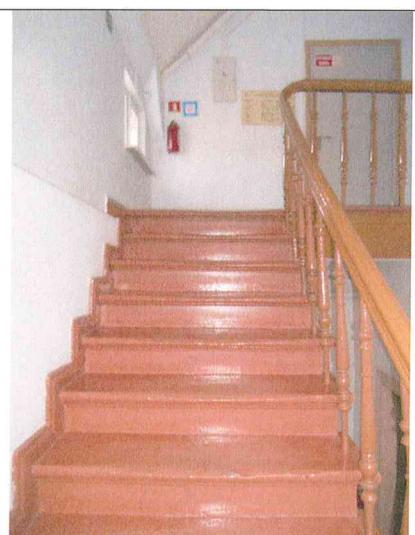
Фото № 43

служебная лестница (первый, второй, мансардный этаж): аутентичная, трёхмаршевая, деревянная, с деревянными ступенями, перилами с резными балюсинами и деревянными поручнями. Ступени окрашены, прогибы в ходовой части. на нижней поверхности лестничного марша, ведущего на первый и второй этаж, наблюдаются локальные участки утраты штукатурки до деревянной подшивки, волосяные трещины по всей поверхности (фото № 43,44);

Служебная лестница, первый, второй, мансардный этаж: аутентичная, трёхмаршевая, деревянная, с деревянными ступенями, перилами с резными балясинами и деревянными поручнями. Ступени окрашены, прогибы в ходовой части.
